## MODIFIKASI KOLAM OLAK TIPE AMBANG BERGIGI DALAM RANGKA REHABILITASI KERUSAKAN BENDUNG CIKEUSIK DI JAWA BARAT

### *DENTATED ENDSILL STILLING BASIN MODIFICATION FOR CIKEUSIK WEIR REHABILITATION IN WEST JAVA*

James Zulfan<sup>1\*)</sup>, Tsani Rakhmawati<sup>2)</sup>, Ririn Rimawan<sup>3)</sup>,  
I Putu Samskerta<sup>4)</sup>, Slamet Lestari<sup>5)</sup>

<sup>1,2,3,4)</sup>Balai Hidrolika dan Geoteknik Keairan, Kementerian PUPR  
Jl. Ir. H. Juanda No 193 Dago, Bandung, Indonesia,

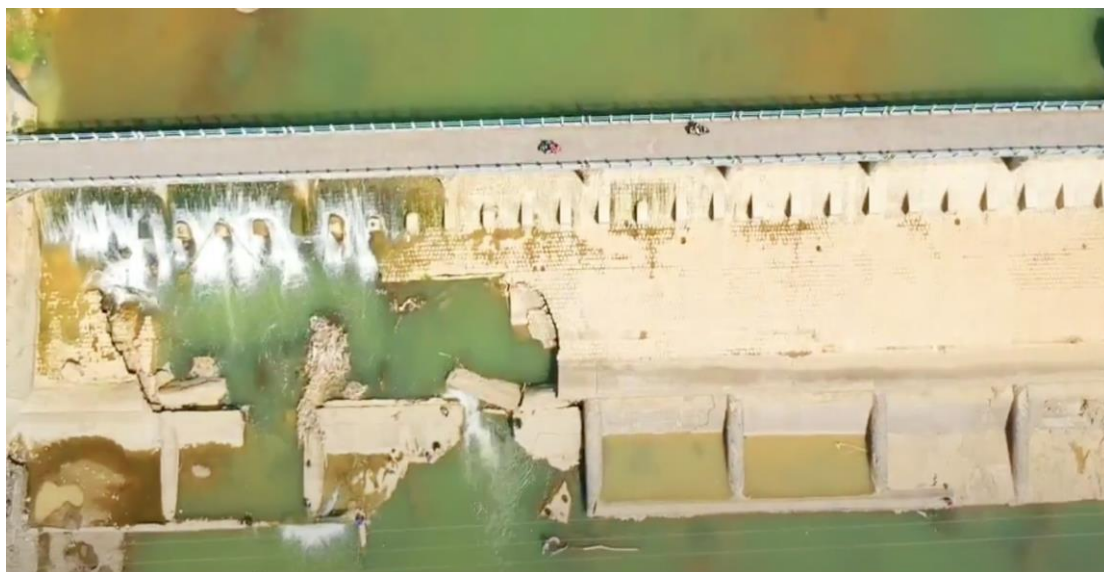
- a) Tahun 2012 mengalami kerusakan lantai kolam olak sisi kanan ujung atas dan bawah,
- b) Tahun 2013 mengalami kerusakan pondasi sayap bendung,
- c) Tahun 2015 mengalami kerusakan lantai muka bendung,
- d) Tahun 2017 mengalami kerusakan dinding sayap kiri bendung,
- e) Tahun 2018 mengalami kerusakan lantai kolam olak bagian tengah seperti ditunjukkan pada Gambar 3 dan Gambar 4.

**Gambar 3** Tampak atas Bendung Cikeusik  
(sumber : BBWS Cimanuk Cisanggarung, 2020)

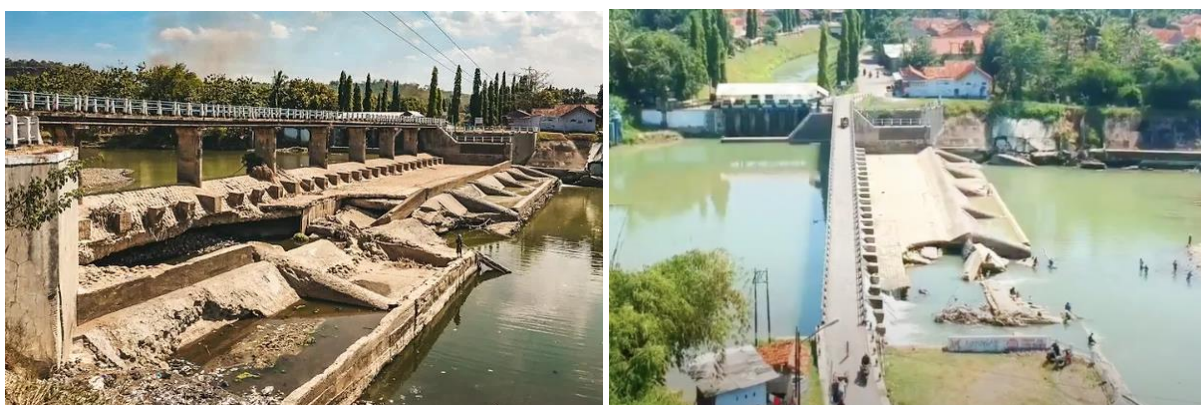
**Gambar 4** Tampak samping Bendung Cikeusik  
(sumber : BBWS Cimanuk Cisanggarung, 2020)

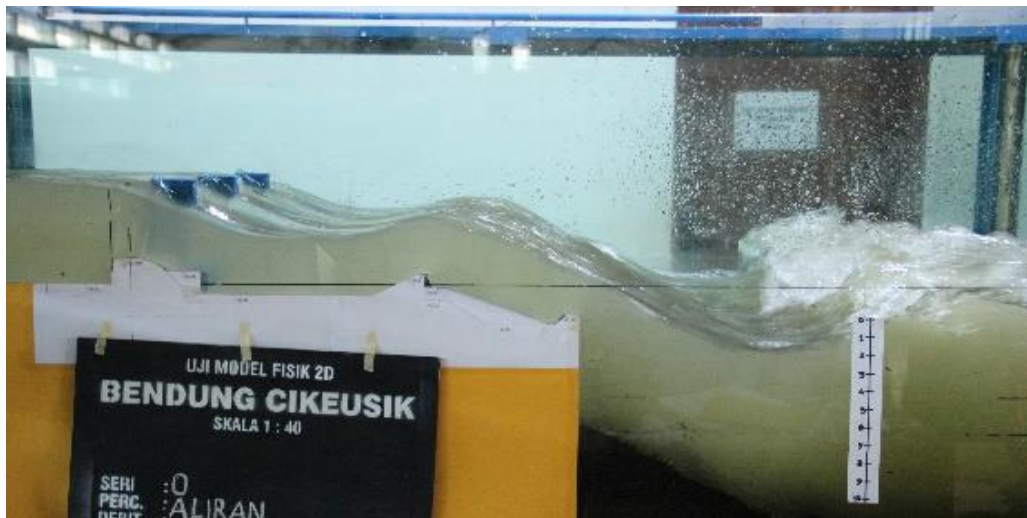
desain eksisting ini dilakukan penyelidikan profil aliran dengan menggunakan debit  $Q_{100 \text{ tahun}} = 16,20 \text{ m}^3/\text{s}/\text{m}$ . Untuk debit pengujian tersebut, kondisi aliran tidak merata dan peredaman energi yang terjadi kurang optimal sehingga terlihat loncatan hidraulik terjadi diluar lantai kolam olak. Dengan terjadinya turbulensi dan loncatan hidraulik di luar lantai kolam olak maka potensi terjadinya gerusan lokal di hilir bendung akan meningkat dan membahayakan struktur yang ada. Hal ini sesuai dengan kondisi saat banjir tahun 2020 seperti ditunjukkan pada Gambar 12. Pada kondisi bendung eksisting dan tidak ada perkuatan hilir yang dipasang membuat dasar sungai sangat rentan tergerus dengan kecepatan aliran yang terjadi. Pengujian ini membuktikan kerusakan pada lantai peredam energi bendung disebabkan karena peredam energi tidak berfungsi dengan baik dan diperlukan modifikasi dimensi kolam olak.

**Gambar 11** Kondisi pengaliran pada model Bendung Cikeusik Eksisting  $Q_{100 \text{ tahun}}$  di laboratorium

Berdasarkan hasil pengujian gerusan di laboratorium, potensi kedalaman gerusan maksimum di hilir bendung yaitu 14 m seperti terlihat pada Gambar 11 dan Gambar 12. Kondisi gerusan yang dalam ini merupakan hasil dari peredaman energi yang tidak terkendali sehingga terjadi pergerakan angkutan sedimen yang signifikan dan menggerus material sedimen dasar sungai. Gerusan yang terjadi di hilir bangunan bendung terpengaruh oleh karakteristik aliran yang mengalir di atasnya. Disinilah struktur kolam olak dan endsill bendung berperan untuk mengurangi dampak gerusan dengan meredam energi aliran dari hulu ke hilir bendung. Jika kolam olak dan endsill tidak di desain dengan matang, maka peredaman energi tidak optimal dan akan terjadi gerusan di hilir bendung. Upaya penanganan harus segera dilakukan supaya kerusakan tersebut tidak dapat menjalar ke bagian bendung yang lain. Oleh karena itu, disarankan dilakukan kajian dan mitigasi kerusakan bendung sehingga dapat menjadi acuan dalam penanganan kerusakan bendung di lokasi lain. Kajian mengenai kerusakan hilir bendung khususnya pada kolam olak dan endsill bendung sudah banyak di kaji oleh para praktisi dan peneliti nasional dan internasional. Salah satunya adalah Raudviki dan Ettema (1983),

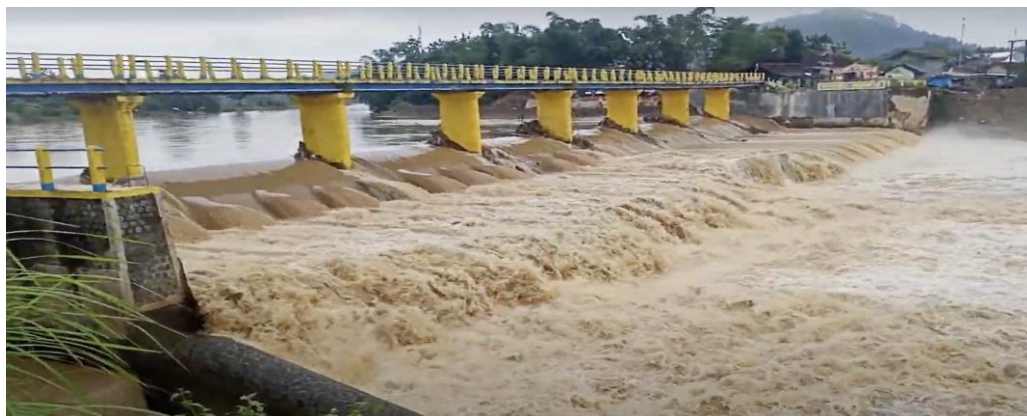
**Gambar 12** Pola aliran pada Bendung Cikeusik pada saat banjir tahun 2020 (sumber : BBWS Cimanuk Cisanggarung, 2020)

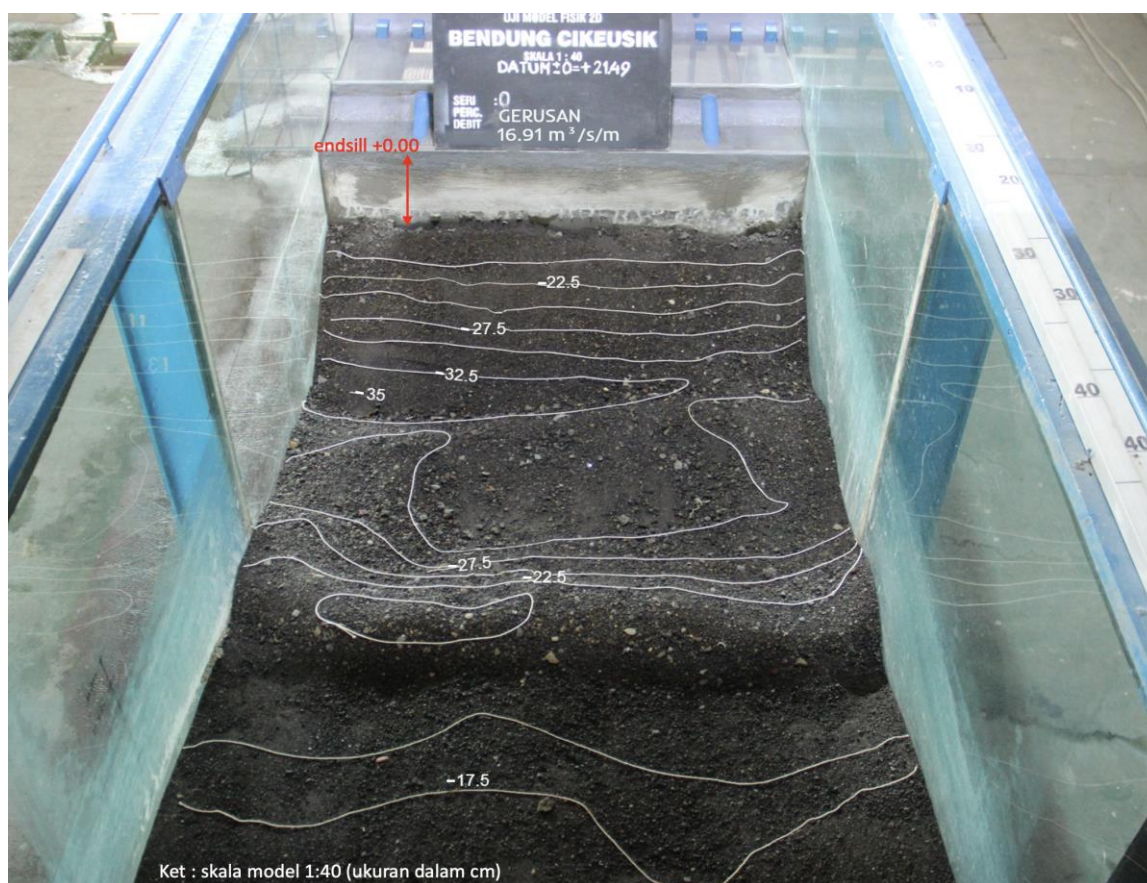
Gambar 13 Pola gerusan pada model Bendung Cikeusik desain eksisting  $Q_{100}$  tahun di laboratorium

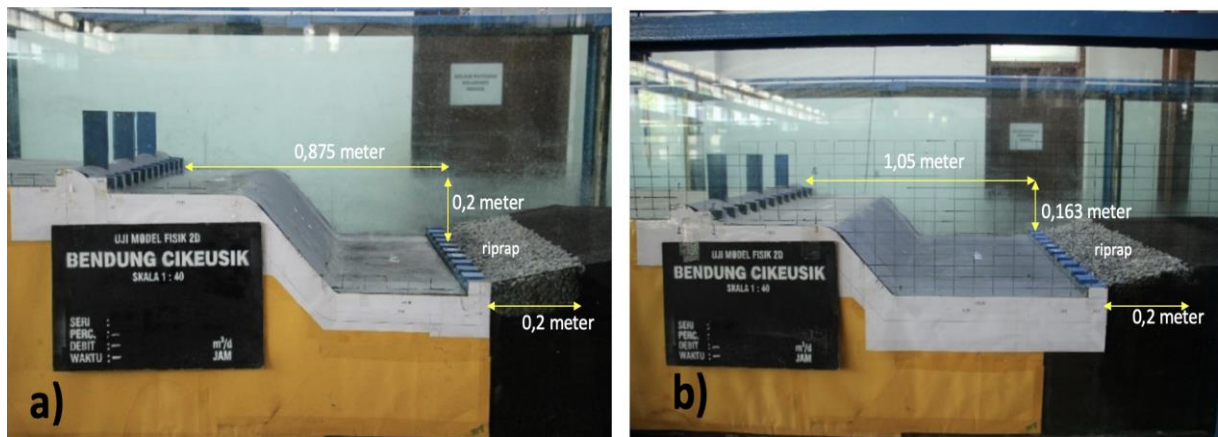
Gambar 14 Alternatif modifikasi model Bendung Cikeusik skala 1:40 a) alternatif 1, b) alternatif 2

1. Alternatif seri 1 (Gambar 14a),
  - ambang pada kolam olak eksisting dihilangkan,
  - panjang lantai kolam olak diperpanjang sehingga total panjang 35 meter, dan kedalaman kolam olak ditambah menjadi 7,9 meter serta

- penambahan lapisan riprap batu sepanjang 8 m sebagai perkuatan dasar sungai di hilir ambang.
2. Alternatif seri 2 (Gambar 14b),
    - memperpanjang lantai ruang olak sehingga total panjang 42 meter, dan kedalaman kolam olak menjadi 6.4 meter,
    - menaikkan elevasi kolam olak menjadi +16,00 m.
    - penambahan lapisan riprap batu sepanjang 8 m sebagai perkuatan dasar sungai di hilir ambang.

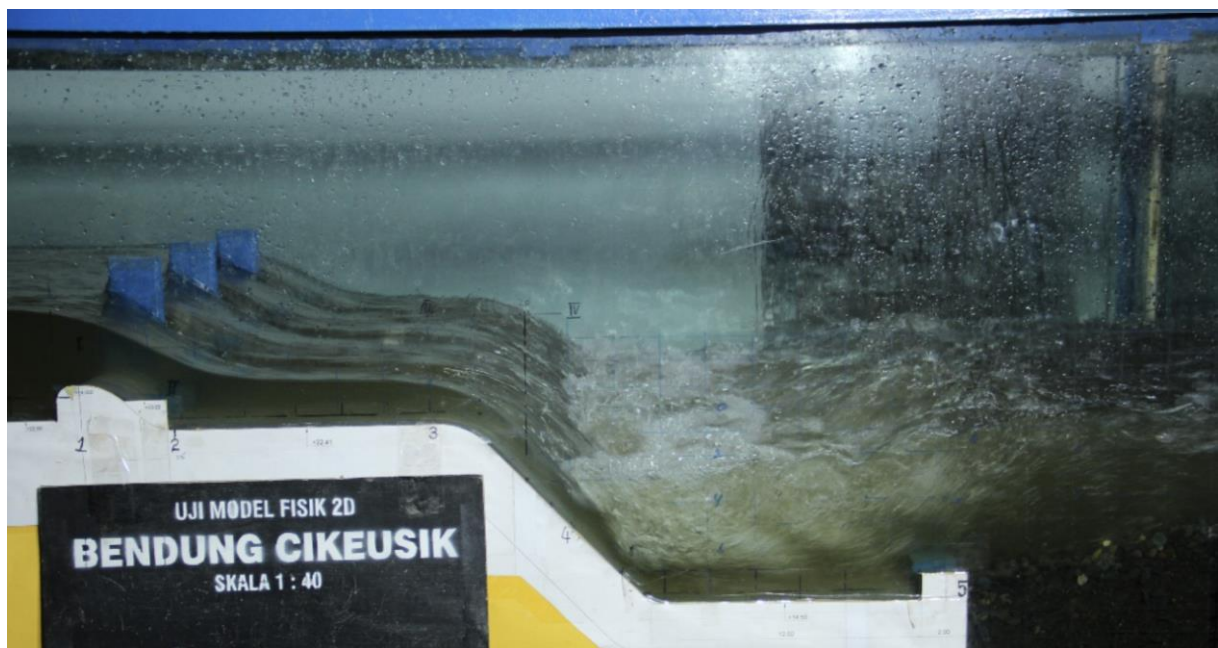
Gambar 15 Kondisi pengaliran pada model Bendung Cikeusik alternatif 1 di laboratorium

Berdasarkan hasil observasi dan pengamatan di laboratorium seperti yang ditunjukkan pada Gambar 15 dan Gambar 16, pada kedua alternatif terjadi loncatan air pada lantai dasar kolam olak, sehingga aliran air yang ada di hilir bendung menjadi relatif lebih tenang dapat mengurangi potensi gerusan yang terjadi. Perbandingan profil aliran air pada ketiga kondisi pemodelan dapat dilihat pada Gambar 17, sedangkan perbandingan kecepatan untuk kondisi alternatif ditunjukkan pada Gambar 18. Dari hasil diatas terlihat bahwa pada desain alternatif 1 dan desain alternatif 2 terjadi loncatan hidrolis di hilir struktur bendung sehingga dapat kita identifikasi adanya perubahan karakteristik aliran dari aliran superkritis yang ditunjukkan dengan bilangan froude ( $Fr > 1$ ) ke aliran subkritis ( $Fr < 1$ ).

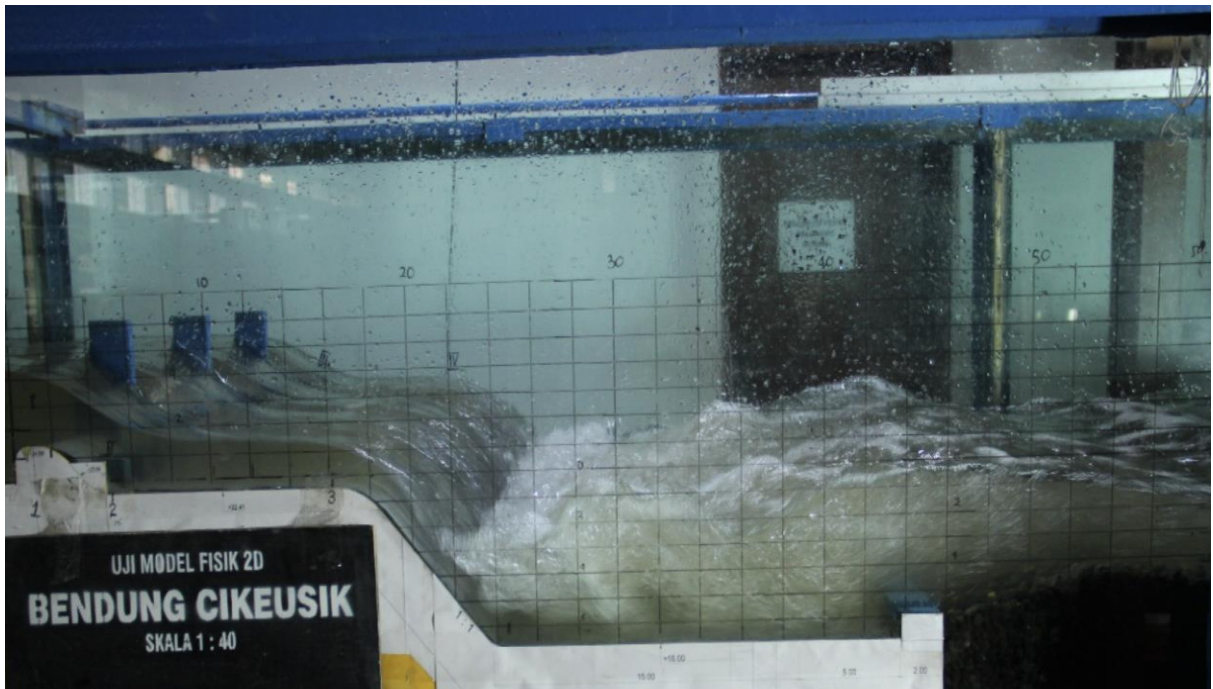
Gambar 16 Kondisi pengaliran pada model Bendung Cikeusik alternatif 2 di laboratorium

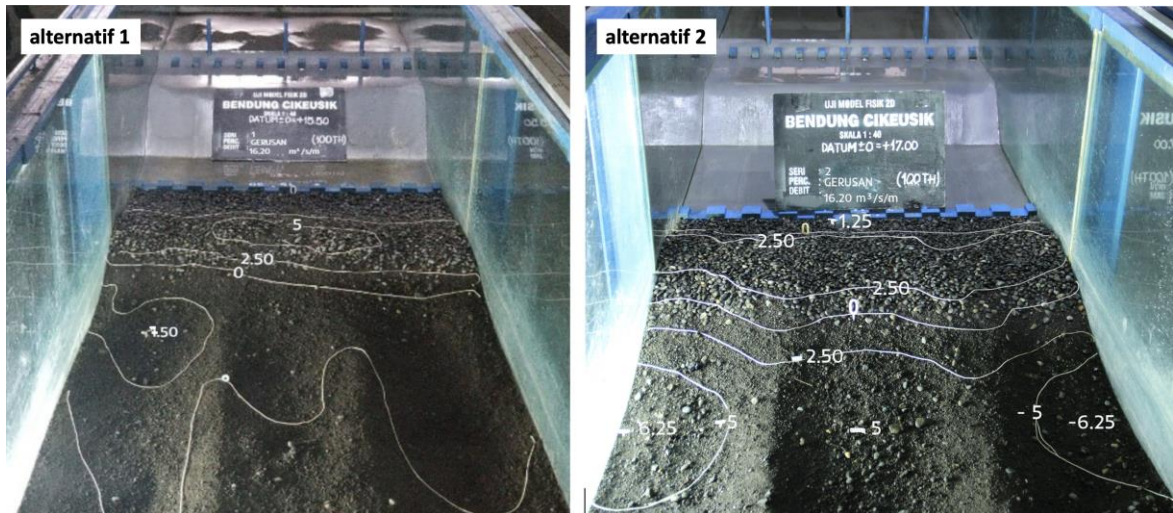
maksimum (ds) pada alternatif 1 yaitu 7,5 cm (skala model) atau sekitar 3 meter (skala prototip). Sedangkan kedalaman gerusan maksimum untuk alternatif 2 sedalam 6,25 cm (skala model) atau sekitar 2,5 meter (skala prototip). Hasil simulasi gerusan hilir dapat dilihat pada Gambar 20 dan Gambar 21. Secara umum, berdasarkan hasil pengamatan lapangan dan hasil pengujian model fisik di Laboratorium Hidrolika, terlihat adanya peningkatan kinerja bendung khususnya pada bagian kolam olak yang berfungsi untuk meredam energi aliran. Tabel 2 menunjukkan bahwa adanya perbedaan kinerja efektifitas peredaman energi, dimana desain alternatif 2 lebih baik dibandingkan desain alternatif 1. Oleh karena itu, desain alternatif 2 dipilih untuk digunakan sebagai desain rehabilitasi Bendung Cikeusik. Gambaran bangunan bendung Cikeusik yang sudah di rehabilitasi pada kondisi normal di bulan Januari 2022 dapat di lihat pada Gambar 22.

Gambar 20 Pola gerusan pada Bendung Cikeusik alternatif 1 dan 2 skala model

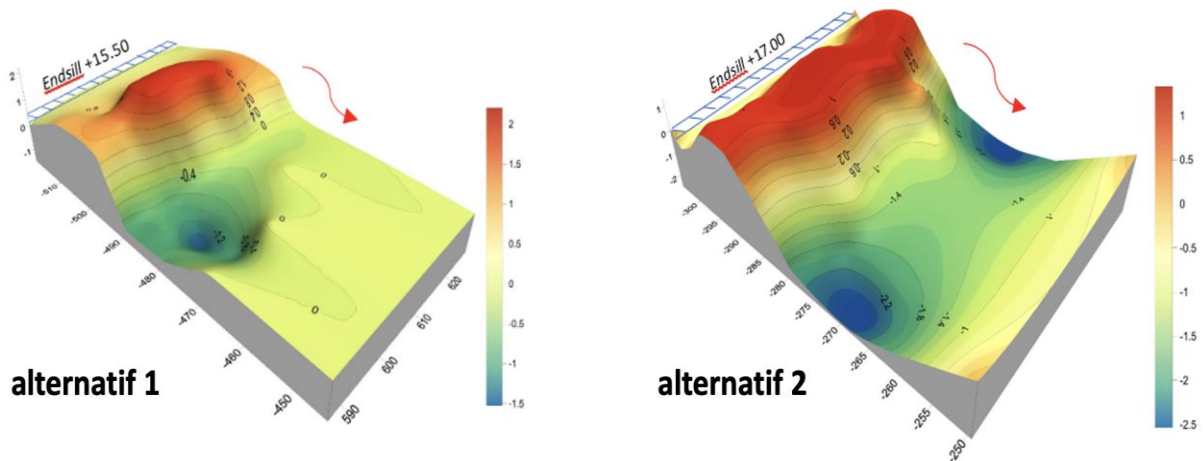
Gambar 21 Pola gerusan pada Bendung Cikeusik alternatif 1 dan 2 skala prototipe

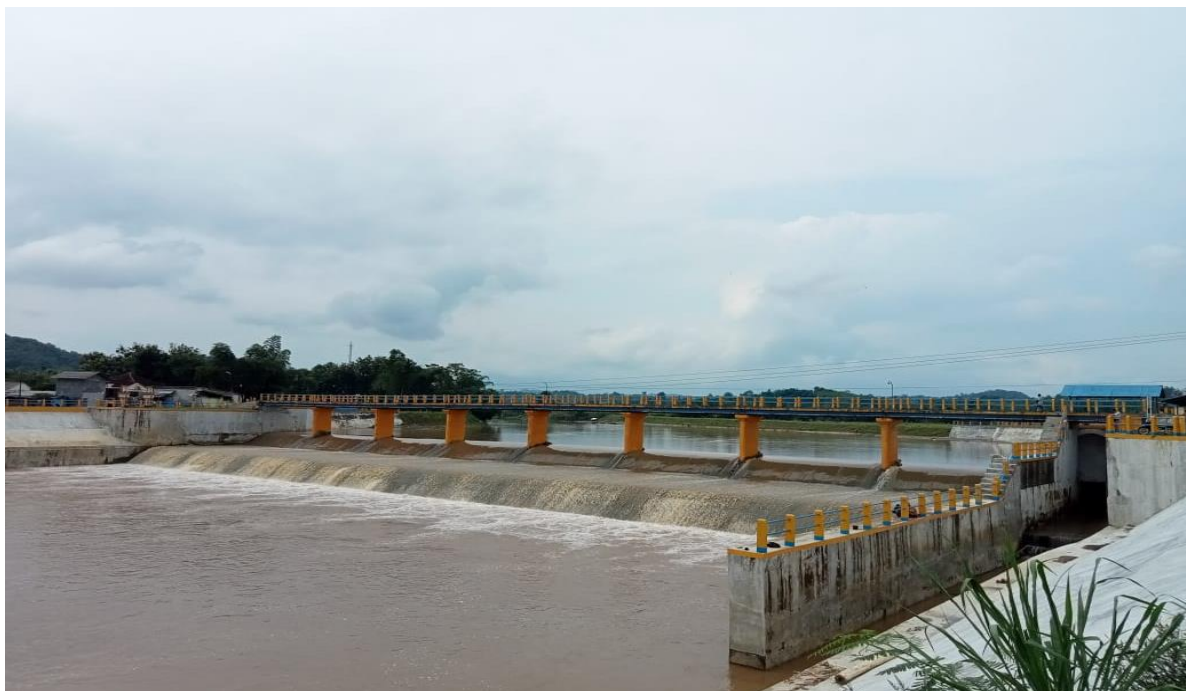
**Gambar 22** Kondisi Bendung Cikeusik setelah dilakukan perbaikan dengan desain alternatif 2

Berdasarkan hasil uji model fisik yang telah dilakukan, teridentifikasi bahwa salah satu penyebab kerusakan Bendung Cikeusik adalah karena desain kolam olak yang kurang sesuai dengan kondisi pengaliran Sungai Cikeusik dimana peredaman energi tidak bisa dilakukan dengan optimal. Oleh karena itu, untuk mengembalikan fungsi bendung ke kondisi semula, desain alternatif 2 merupakan desain yang paling optimum dari sisi efektivitas peredaman energi dan menurunkan potensi terjadinya kedalaman maksimum gerusan dasar sungai di hilir bendung sampai 80% dari kondisi eksisting. Penambahan panjang lantai kolam olak dari 20 meter ke 42 meter dengan kedalaman dari 2,5 meter menjadi 6,5 meter, serta penambahan riprap batu sepanjang 8 meter pada skala prototip menjadi rekomendasi akhir. Hal ini dikarenakan desain ini dapat membantu mengakomodasi aliran dari aliran superkritis ke aliran subkritis sehingga aliran di hilir Bendung Cikeusik dapat dikendalikan dan relatif tenang. Dengan adanya rekomendasi desain kolam olak yang baru ini, diharapkan dapat menjadi solusi permanen untuk kerusakan Bendung Cikeusik sehingga tidak terjadi lagi kerusakan kolam olak dimasa depan, Berdasarkan pengamatan terakhir setelah rekomendasi desain kolam yang baru ini diterapkan, kondisi aliran terlihat lebih baik dari sebelumnya. Pada saat banjir, peredaman energi berfungsi dengan baik. Hasil pengujian ini,
