**OPTIMASI HIDRAULIK PENANGANAN GERUSAN DI HILIR BENDUNG  
(Studi kasus : Bendung Rengrang, Jawa Barat)**

**HYDRAULIC OPTIMIZATION FOR MITIGATING LOCAL SCOUR DOWNSTREAM OF  
WEIR  
(Case study : Rengrang Weir, West Java)**

**James Zulfan**

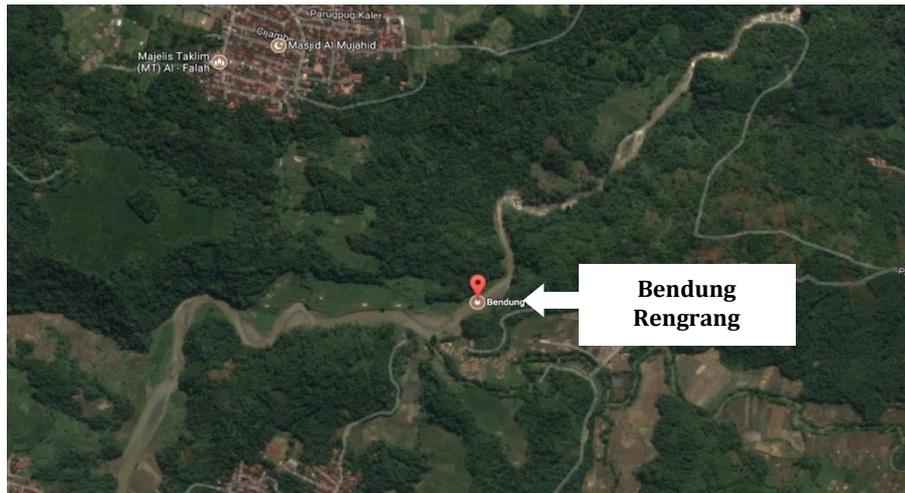
Gambar 1 Foto aerial wilayah Bendung Rengrang

Secara geografis sub DAS Cipeles membentang dari 107° 45' 34" - 108° 01' 57" Bujur Timur dan 108° 45' 57" - 06° 57' 59" Lintang Selatan. Bendung ini direncanakan untuk mengairi Daerah Irigasi Rengrang seluas 2.216 Ha serta suplesi ke Daerah Irigasi Ujung Jaya seluas 1.603 Ha sehingga total area yang diairi seluas 3.819,16 Ha. Kondisi tata guna lahan yang ada terdiri atas lahan hutan, semak belukar, tegalan, areal irigasi dan permukiman. Sebagaimana diinformasikan dalam laporan Review Desain Bendung Rengrang (BBWS Cimanuk Cisanggarung, 2013), terdapat potensi gerusan di hilir Bendung Rengrang sehingga diperlukan desain perkuatan dasar sungai di hilir bendung. Foto lokasi studi kasus dapat dilihat pada Gambar 1 sedangkan Gambar DAS dari Bendung Rengrang dapat dilihat pada Gambar 2.

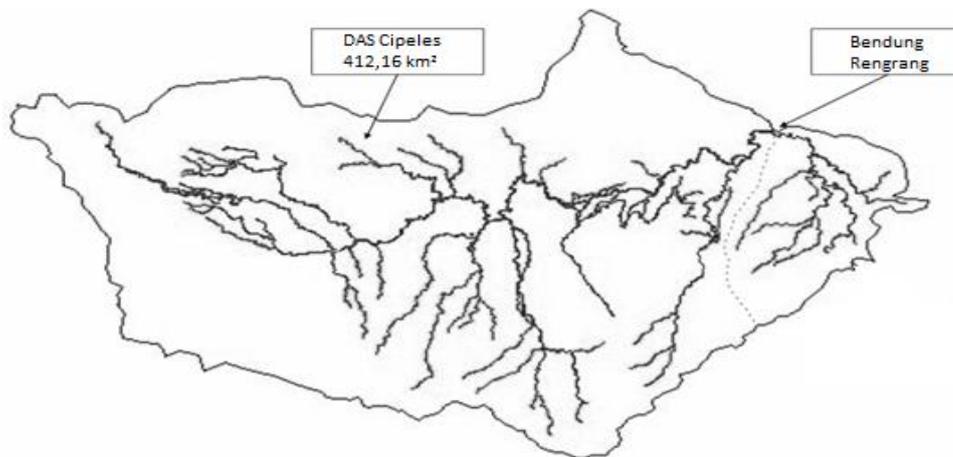
Gambar 2 Daerah Aliran Sungai Cipeles

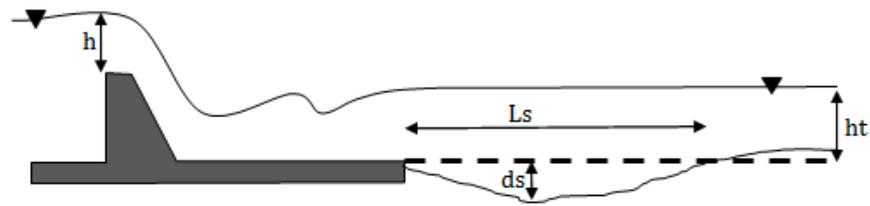
Keterangan :  
*h* : tinggi muka air diatas mercu (meter),  
*ht* : tinggi muka air hilir (meter),  
*ds* : kedalaman gerusan (meter),  
*Ls* : panjang gerusan (meter)

**Gambar 3** Ilustrasi gerusan di hilir bendung

Fenomena gerusan lokal biasa terjadi di hilir bendung karena adanya loncatan hidraulik yang diakibatkan limpasan aliran super kritis pada pelimpah bendung (Gambar 3). Menurut Raudkivi dan Ettema (1983), gerusan terdiri atas 3 macam yaitu:

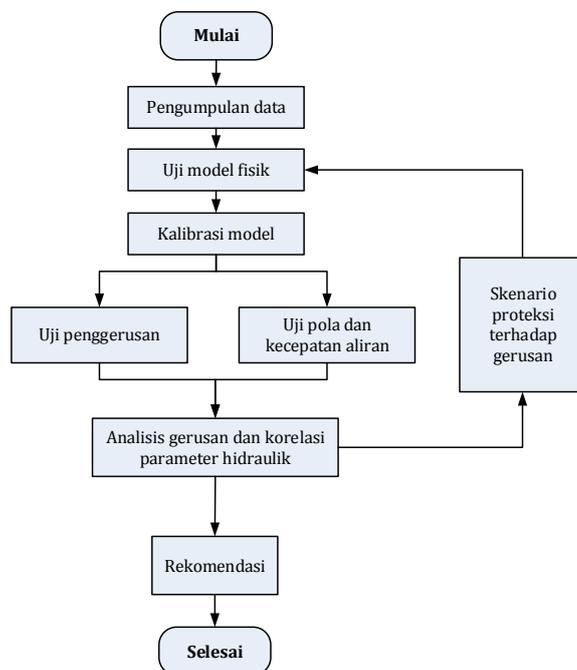
**Gambar 4** Metodologi penelitian

Skala model ditentukan dengan pertimbangan ketersediaan lahan di laboratorium hidraulika dan area yang akan diamati. Pengujian yang dilakukan di laboratorium hidraulik adalah pengujian pengaliran dengan variasi debit desain ( $Q_{2thn}$ ,  $Q_{20thn}$ , dan  $Q_{100thn}$ ). Skenario pengujian meliputi kondisi eksisting dengan pengujian penggerusan, pola dan kecepatan aliran yang kemudian dilanjutkan dengan analisis gerusan dan korelasi parameter hidraulik untuk melihat efek penggerusan yang terjadi sebelum ada perkuatan dasar sungai. Setelah itu, alternatif desain perkuatan dasar sungai diterapkan di hilir bendung, kemudian dilakukan pengujian dan analisis hasil gerusan dilaksanakan dengan membandingkan parameter hidraulik yang ada. Bagan alir metodologi penelitian dapat dilihat pada Gambar 4.

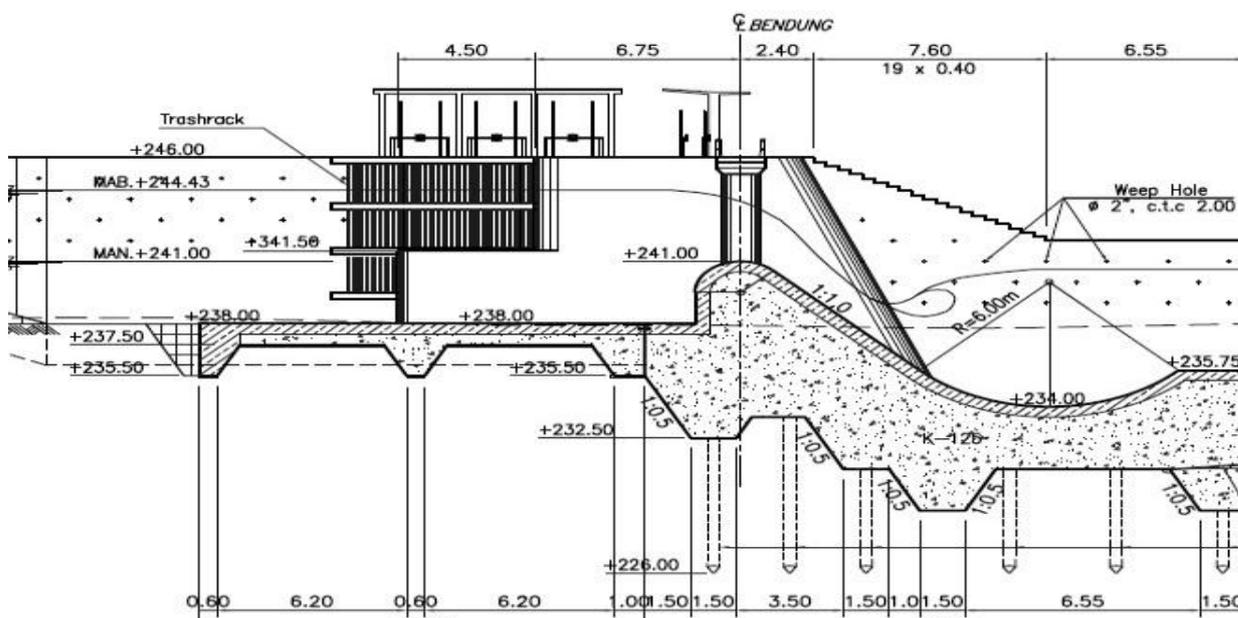
Gambar 5 Desain Bendung Rengrang

Desain awal Bendung Rengrang direncanakan dibangun dengan tipe bendung tetap, tinggi bendung 3 meter, lebar bendung 55 meter, mercu tipe bulat dengan jari-jari 1,5 meter, dan peredam energi tipe cekung dengan jari-jari cekungan 6 meter didesain sesuai SNI 03-7043-2004 (BSN, 2004). seperti terlihat pada Gambar 5. Peredam energi tipe cekung ini banyak diterapkan pada bendung tetap sejak

Pemanfaatan tipe ini adalah untuk menjauhkan lokasi penggerusan setempat dari koperan, selain itu dengan peredam energi tipe cekung dapat menghindarkan benturan batu langsung pada permukaan tubuh bendung dan peredam energinya. Gambar desain Bendung Rengrang eksisting dapat dilihat pada Gambar 5.

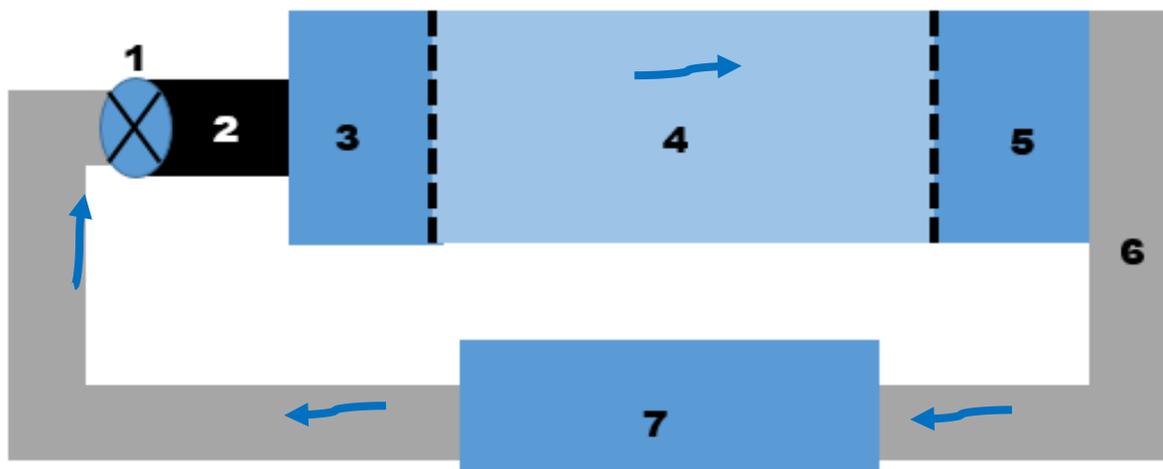
- Keterangan :
- 1 : pompa air
  - 2 : bak ukur
  - 3 : bak penenang
  - 4 : area model fisik
  - 5 : bak pembuangan
  - 6 : saluran pembuang
  - 7 : kolam simpan air

**Gambar 6** Skema fasilitas pengujian model fisik di laboratorium hidraulika

Uji model fisik 3 dimensi di laboratorium dilaksanakan untuk melihat efektivitas peredam energi untuk meredam aliran air yang dapat menggerus dasar sungai di hilir bendung. Gambar 6 menggambarkan skema fasilitas pengujian 3 dimensi di laboratorium. Skenario pengaliran dibedakan menjadi 2 bagian yaitu kondisi awal (tanpa perkuatan dasar sungai hilir) dan kondisi modifikasi (dengan perkuatan dasar sungai hilir). Gambaran kondisi seri awal model bendung dapat dilihat pada Gambar 7. Untuk melihat efek penggerusan pengaliran debit dilakukan dalam waktu satu jam dengan debit  $Q_{2th}$ ,  $Q_{20th}$ , dan  $Q_{100thn}$  (Tabel 1). Gambar 8 menunjukkan situasi model bendung saat dilakukan pengaliran dengan debit desain.

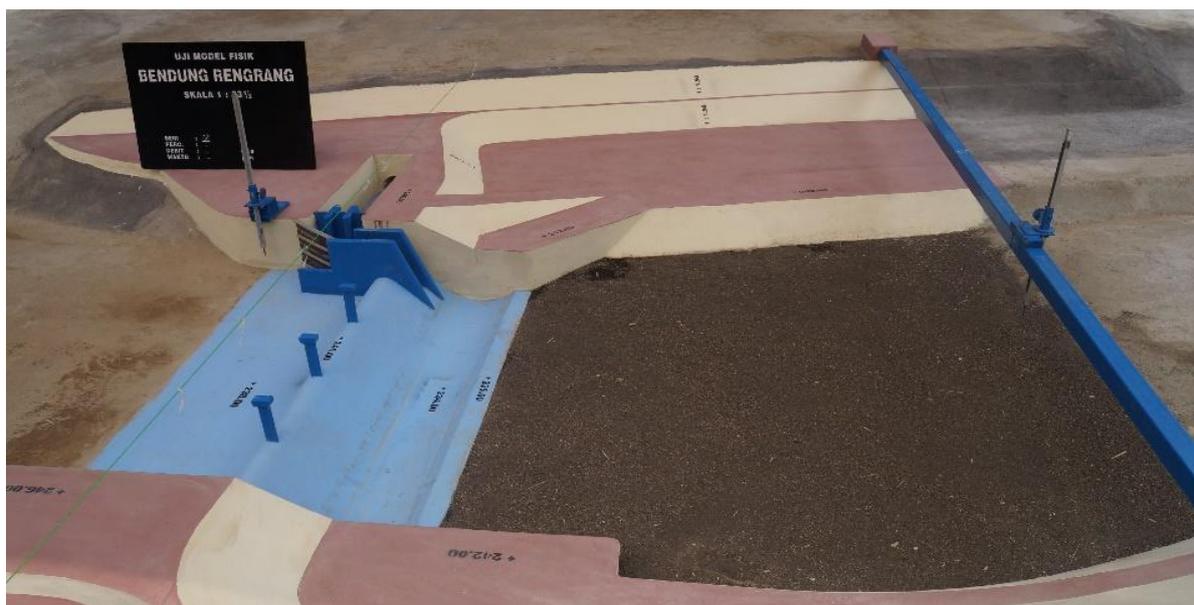
**Gambar 7** Kondisi eksisting (awal) Bendung Rengrang sebelum pengaliran

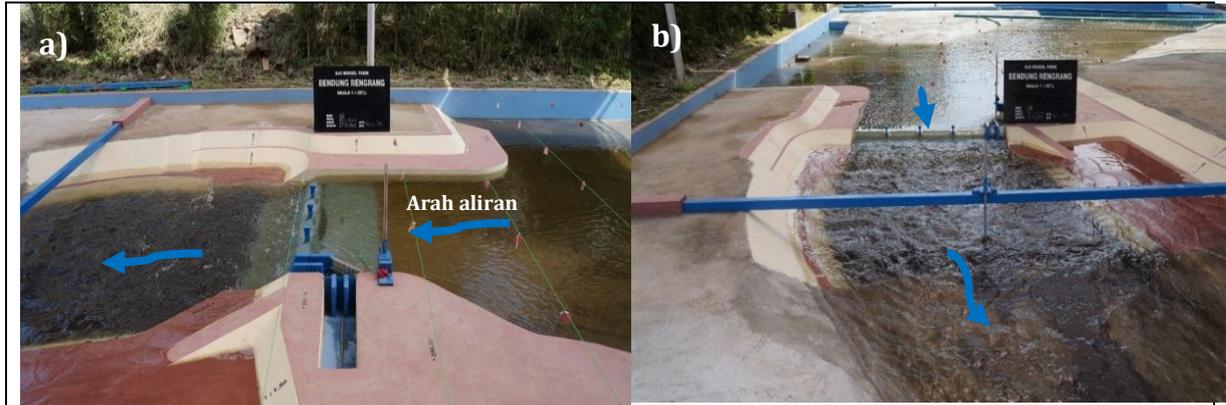
Gambar 8 Percobaan pengaliran Bendung Rengrang, a) tampak samping, b) tampak dari hilir

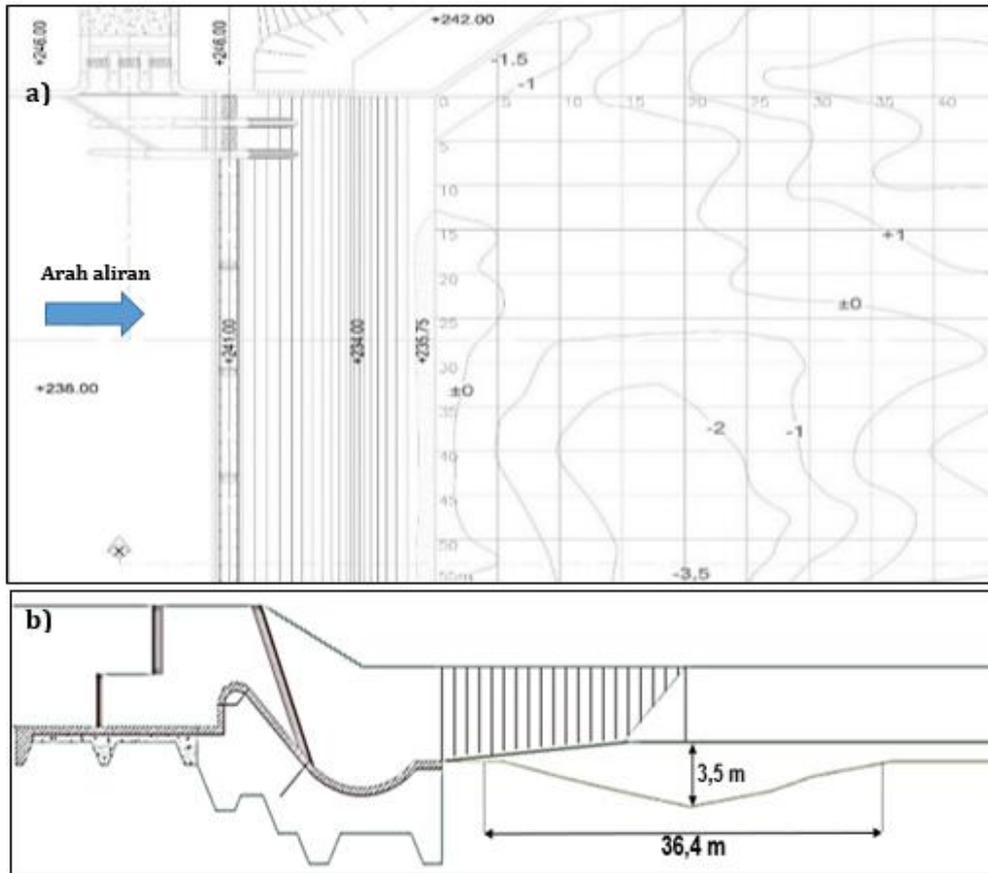
**Gambar 9** Pola gerusan dengan  $Q_{100th}$  dengan kondisi eksisting tanpa perkuatan hilir, a) tampak atas, b) potongan melintang di kedalaman tertinggi

Berdasarkan hasil uji model fisik pada kondisi eksisting diketahui terjadi loncatan air di kolam olakan. Namun energi aliran masih belum terdisipasi dengan baik oleh peredam energi sehingga menyebabkan masih terjadinya gerusan di hilir bendung. Pola aliran juga cenderung lebih dominan di sebelah kanan akibat adanya bangunan pembilas di sebelah kiri sehingga gerusan terdalam lebih banyak terjadi pada sisi sebelah kanan. Kedalaman maksimum gerusan yang diamati setelah pengaliran debit  $Q_{100th}$  mencapai 3,5 meter di area kakitembok sayap kanan dengan panjang lubang gerusan sebesar 36,4 meter.

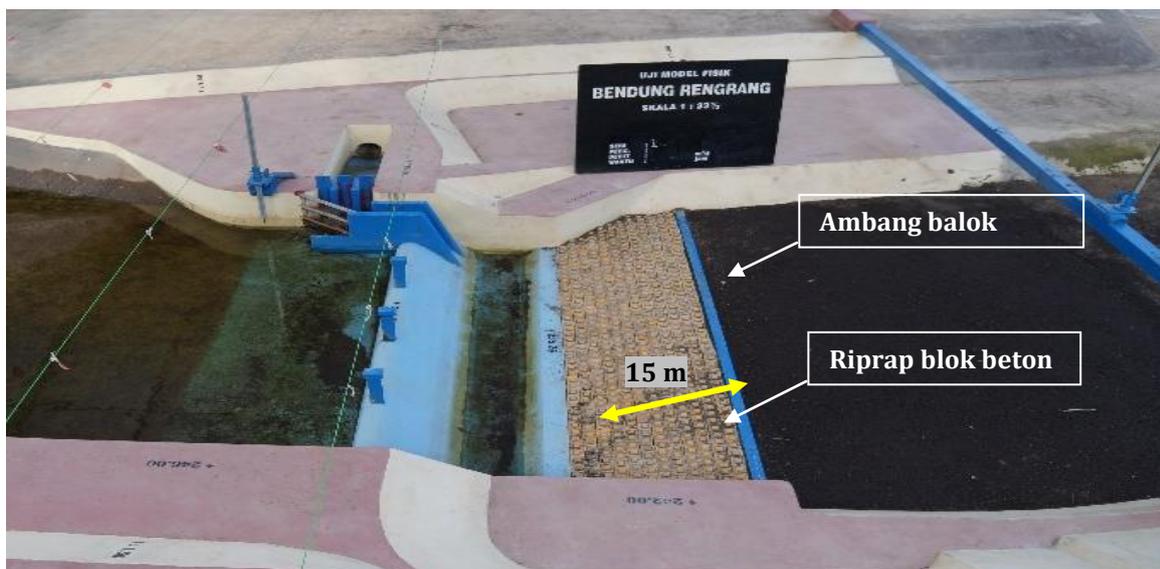
**Gambar 10** Alternatif 1 pengamanan hilir bendung dengan riprap blok beton

1. Alternatif 1, perkuatan dasar sungai di hilir bendung setelah peredam energi dengan material rip-rap dengan blok beton (dimensi 1,0 x 1,0 meter), dipasang merata mengikuti lebar bendung dari sayap kiri ke kanan dengan panjang 15 meter ke arah hilir. Di ujung susunan blok beton dipasang ambang balok menerus yang berfungsi sebagai pembatas blok beton dengan tanah asli (Gambar 10).

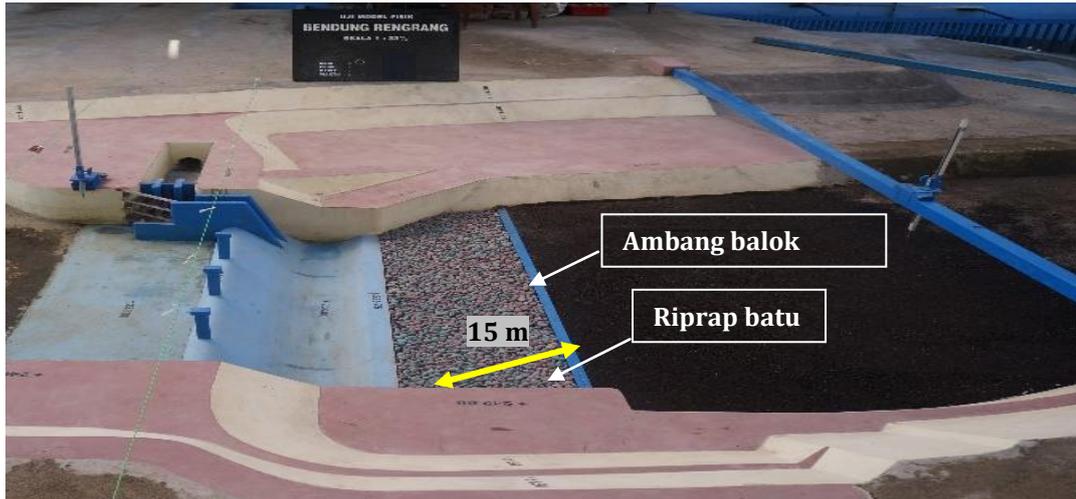
**Gambar 11** Alternatif 2 pengamanan hilir bendung dengan riprap batu

2. Alternatif 2, penanganan seperti pada alternatif 1 namun material blok beton diganti dengan material rip-rap batu batuan  $\geq 0,4$  meter. Diujung susunan riprap batu dipasang ambang balok menerus yang berfungsi sebagai pembatas riprap dengan tanah asli (Gambar 11).

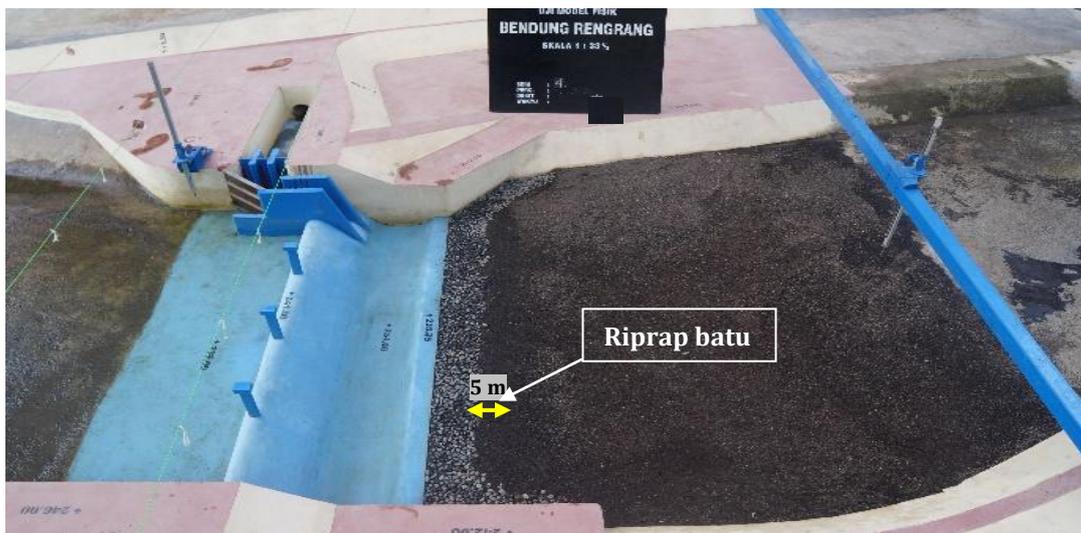
**Gambar 12** Alternatif 3 pengamanan hilir bendung dengan riprap batu berbentuk U

3. Alternatif 3, pengaman dasar sungai di hilir peredam energi berupa riprap batu berbentuk U yang diletakkan di kaki ambang hilir dan tembok sayap kanan-kiri, masing-masing sepanjang 5 m dengan material batuan  $\geq 0,4$  meter. Pada alternatif ini tidak digunakan ambang balok yang membatasi riprap dengan tanah asli sehingga riprap langsung berbatasan dengan tanah asli tanpa ada penghalang (Gambar 12).

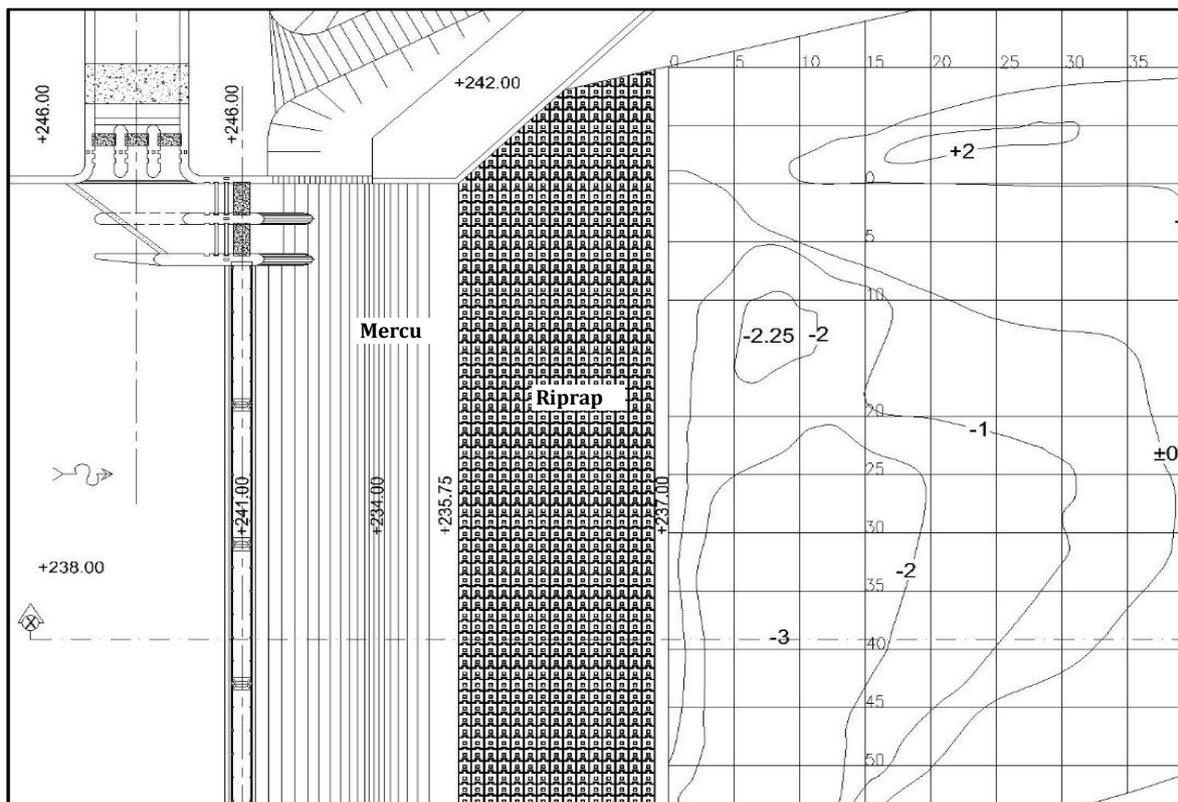
Gambar 13 Pola gerusan dengan  $Q_{100th}$  pada kondisi alternatif 1

Berdasarkan hasil pengamatan, seiring berjalannya waktu pengaliran maka hasil gerusan yang terjadi bervariasi dan cenderung mulai terjadi pada sisi kanan sayap hilir bendung kemudian berkembang sepanjang aliran hingga mencapai dimensi tertentu. Dimensi lubang gerusan yang terjadi bervariasi pada setiap kondisi, hal ini berkaitan dengan kekuatan dan efektivitas peredaman energi yang terjadi. Pada semua variasi pengaliran debit, terjadi loncatan air yang cukup tinggi di atas dan hilir peredam energi. Pola gerusan pada ketiga alternatif dapat dilihat pada Gambar 13 sampai Gambar 15. Lokasi gerusan terdalam yang terjadi pada ketiga alternatif tersebut berada di tengah dan cenderung ke arah sayap kanan bendung. Hal ini disebabkan oleh kecepatan aliran yang tinggi dan distribusi aliran yang tidak merata. Pola gerusan pada alternatif 1 (Gambar 13), menunjukkan bahwa pengaliran debit  $Q_{100th}$

telah mengakibatkan terjadinya lubang gerusan sepanjang 33,6 meter dengan kedalaman maksimal 3 meter diukur dari datum +235,75 m (elevasi ambang hilir). Lubang gerusan ini terkonsentrasi di tengah sampai dinding sayap kanan sebagai akibat kecepatan tinggi dari aliran.

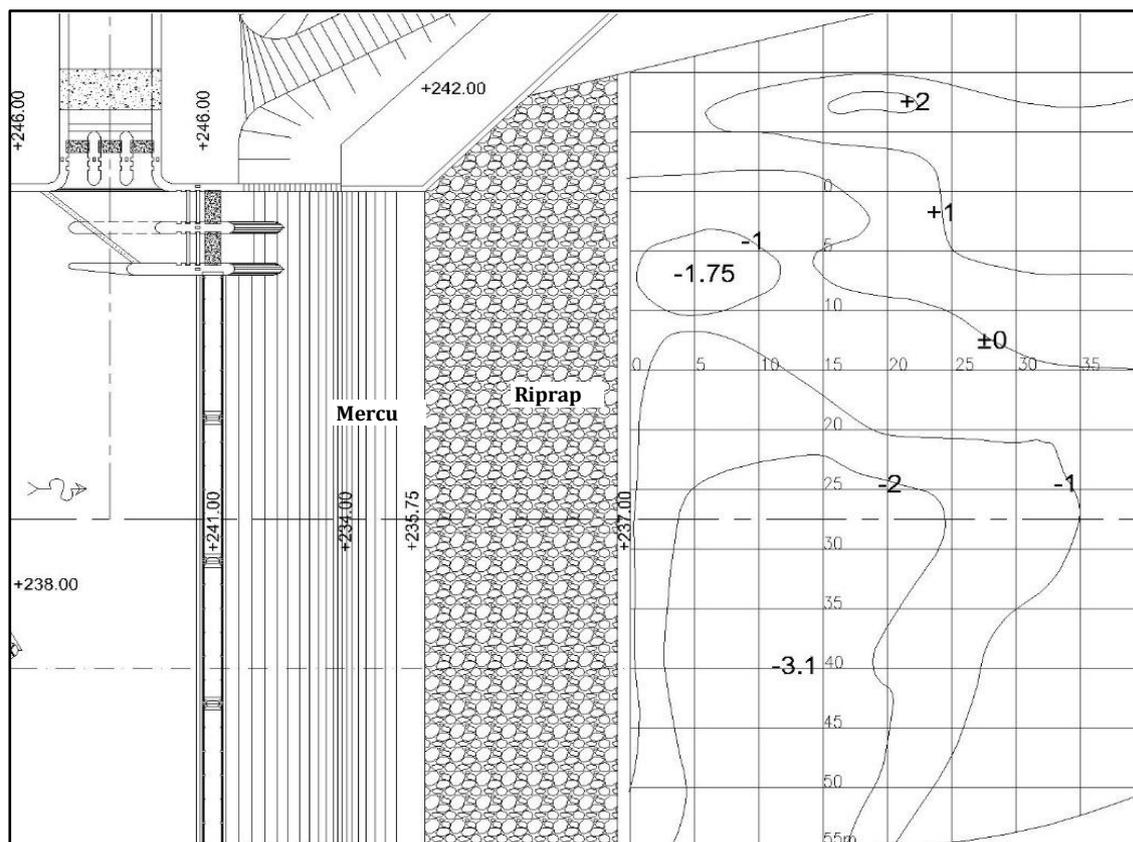
Gambar 14 Pola gerusan dengan  $Q_{100th}$  pada kondisi alternatif 2

Pola gerusan pada alternatif 2 (Gambar 14) menunjukkan bahwa pengaliran debit  $Q_{100th}$  mengakibatkan terjadinya gerusan di kaki tembok sayap kanan dengan kedalaman maksimum sebesar 3,1 meter dan panjang melintang gerusan sebesar 34,5 meter. Pola gerusan pada alternatif 3 (Gambar 15) menunjukkan bahwa pengaliran debit  $Q_{100th}$  mengakibatkan terjadinya gerusan dengan kedalaman 1,75 m dan panjang melintang gerusan sebesar 44,72 meter. Perbandingan kedalaman dan panjang gerusan pada ketiga alternatif dapat dilihat pada Gambar 16.

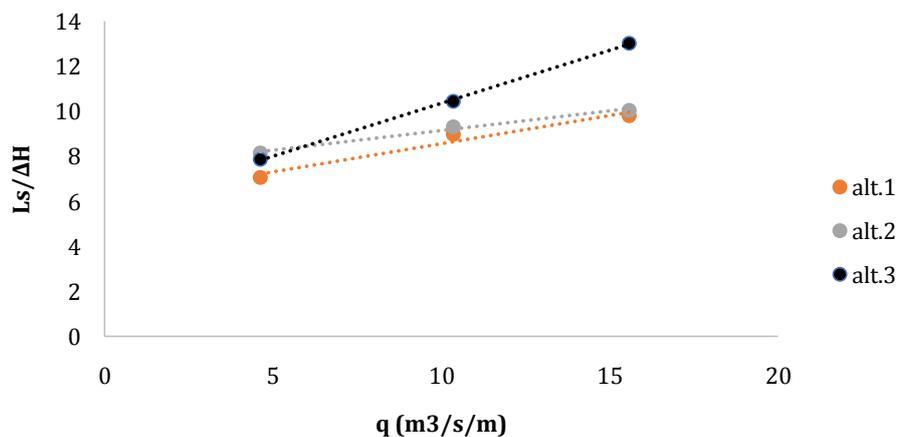
Gambar 17 Hubungan interaksi  $q$  dan  $L_s/\Delta H$

alternatif 3. Lubang gerusan yang paling panjang dihasilkan pada alternatif 3, sedangkan lubang gerusan yang terpendek dihasilkan pada alternatif 1. Kemudian berdasarkan hasil pengujian, maka ditentukan rasio panjang gerusan dan tinggi energi masing-masing alternatif, kemudian diplotkan dengan parameter debit per satuan lebar yang digunakan dalam pengujian model fisik.

Hasil yang didapatkan menunjukkan adanya kenaikan besaran ratio panjang dan tinggi energi dari gerusan seiring adanya kenaikan besaran debit. Dalam hal ini, alternatif 1 memberikan rasio panjang lubang gerusan dan tinggi energi ( $L_s/\Delta h$ ) yang paling optimal pada ketiga kondisi pengaliran (debit rendah, sedang, tinggi). Ratio pada kondisi debit rendah ( $Q_{2thn}$ ) sebesar 7,06, pada debit sedang ( $Q_{20thn}$ ) sebesar 8,98, dan pada debit tinggi ( $Q_{100thn}$ ) sebesar 9,81. Korelasi dari parameter-parameter ini dapat dilihat pada Gambar 17. Untuk korelasi antara debit per satuan lebar ( $q$ ) dengan rasio kedalaman gerusan dan tinggi ambang ( $d_s/P$ ), dapat dilihat pada Gambar 18. Dari hasil pengujian gerusan didapatkan bahwa kenaikan ratio kedalaman gerusan dengan tinggi ambang berbanding lurus dengan kenaikan debit per satuan lebar. Dalam hal ini, alternatif 3 memberikan rasio kedalaman gerusan dan tinggi ambang ( $d_s/P$ ) yang paling rendah diantara ketiga alternatif pengaliran pada kondisi debit rendah, sedang, tinggi. Ratio kedalaman gerusan dan tinggi ambang ( $d_s/P$ ) pada kondisi debit rendah ( $Q_{2thn}$ ) sebesar 0,33, pada debit sedang ( $Q_{20thn}$ ) sebesar 0,50, dan pada debit tinggi ( $Q_{100thn}$ ) sebesar 0,58. Korelasi dari parameter-parameter ini dapat dilihat pada Gambar 18.

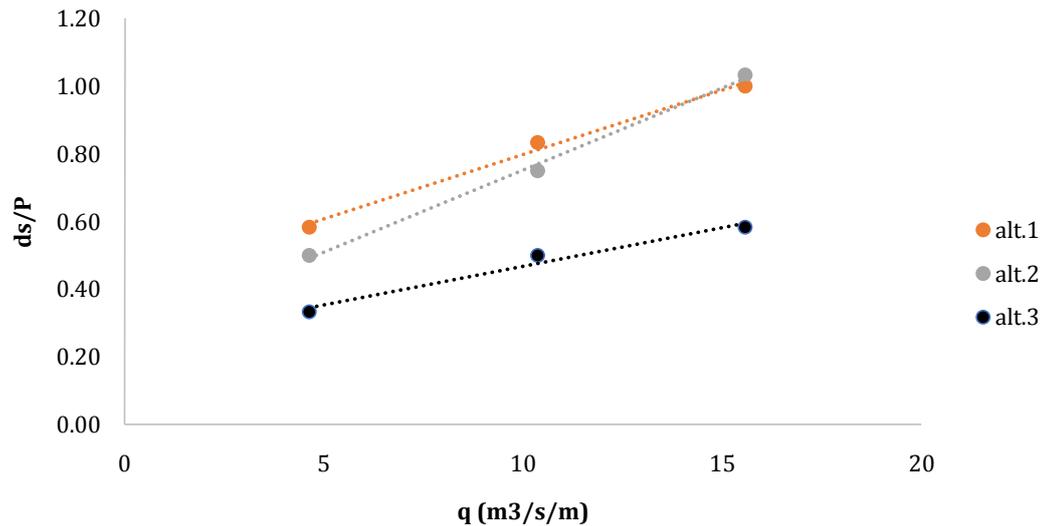
**Gambar 18** Hubungan interaksi  $q$  dan  $d_s/P$
