KONDISI GEOLOGI DAN POLA HUJAN SEBAGAI PEMICU LONGSOR DI JAWA TENGAH BAGIAN SELATAN PADA JUNI 2016

GEOLOGICAL AND RAINFALL CONDITION AS LANDSLIDE CAUSATIVE FACTORS IN SHOUTERN PART OF CENTRAL JAVA IN JUNI 2016

Rokhmat Hidayat⁽¹⁾, Samuel Jonson Sutanto⁽²⁾, Moh. Deddy Munir⁽³⁾

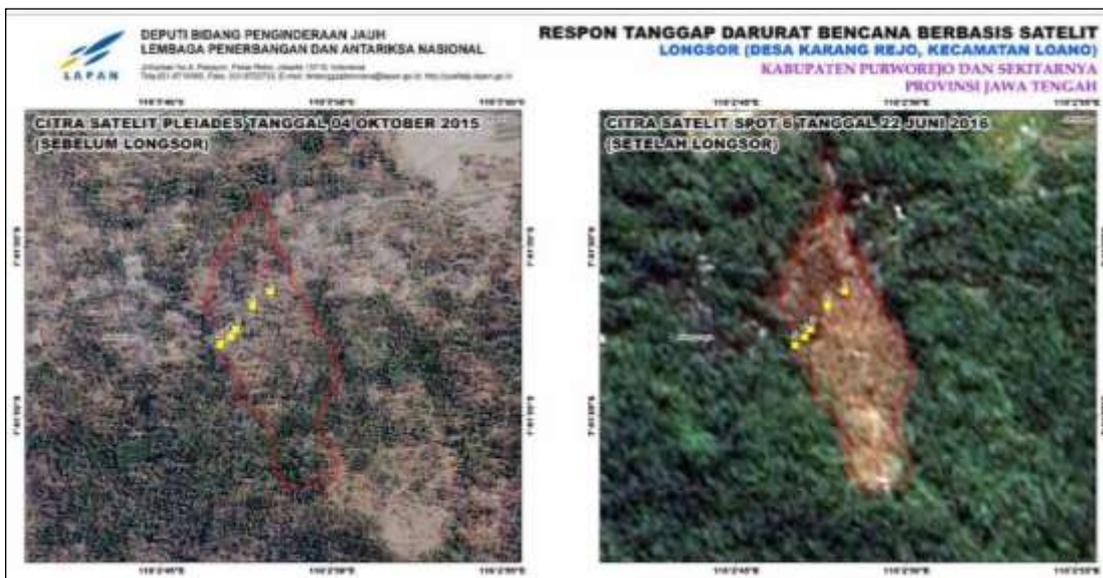
Gambar 2 Lokasi longsor di Karang Rejo Purworejo (Sumber: Lapan.go.id).

Hasil dari tinjauan citra satelit oleh LAPAN (Gambar 2) terlihat kondisi lereng sebelum dan sesudah longsor dan lima rumah di lokasi tersebut yang terkena dampak longsor. Pada gambar tersebut terlihat bahwa lokasi longsor berada pada daerah hijau, namun agak tandus pada saat musim kemarau panjang El Niño 2015 (Gambar 2 kiri).

Dampak longsor ini antara lain 4 (empat) rumah tertimbun, 13 (tigabelas) orang meninggal dunia serta akses jalan antar desa terputus, saat ke lapangan tanggal 21 Juni 2016 jalan yang tertimbun longsor dalam pembersihan dan belum bisa diakses.

Secara umum lokasi longsor merupakan lereng bukit, pada kaki bukit merupakan anak sungai dari Kali Gintung yang mengalir ke barat. Kemiringan lereng setelah longsor berkisar di 25°. Tinggi tebing yang mengalami longsor 60 m, lebar pada pertengahan tubuh longsor 100 m. Material longsor berupa tanah berpasir dan terdapat bongkah batupasir ukuran 20-100 cm dalam jumlah banyak. Pada lokasi longsor ditemukan aliran permukaan yang menandakan dibawahnya terdapat batuan kedap air (Gambar 3).

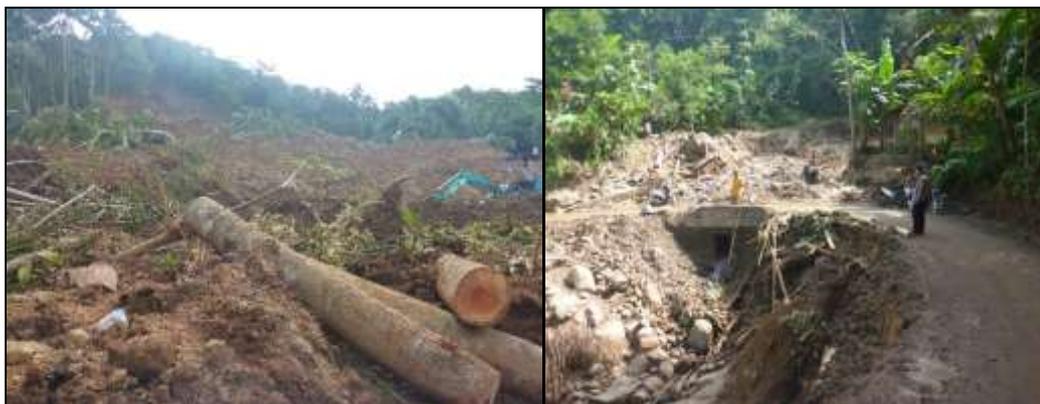
Gambar 4 Kondisi Longsor Jelok, Purworejo.

Pada lokasi ini banjir membawa seluruh material dan menimbulkan kerusakan karena derasnya aliran yang membawa material tersebut. Hasil rombakan menutup kali (saluran drainase) sehingga terjadi peluapan di sekitar daerah sumbatan tersebut. Hal ini juga disebabkan besarnya debit yang terjadi sebagai akibat dari curah hujan yang tinggi di lokasi. Alur sungai dengan lebar 2 meter mampu mengangkut pohon dan batu.

Akibat kejadian longsor menyebabkan 7 (tujuh) rumah tertimbun, 3 (tiga) orang meninggal dunia, akses jalan antardesa terputus, saat ke lapangan tanggal 21 Juni 2016 jalan yang tertimbun longsor dalam pembersihan dan belum bisa diakses serta kerusakan jalan dan saluran drainase di desa.

Secara umum lokasi longsor merupakan lereng bukit yang merupakan jalan lintas antar desa, di kaki bukit Kali Monggo. Kemiringan lereng setelah

longsor berkisar 23°. Tinggi tebing yang mengalami longsor 70 m, lebar longsor pada bagian bawah tubuh longsor 95 m. Material longsor mayoritas berupa tanah berpasir dan terdapat bongkah batuan ukuran 20-100 cm dalam jumlah sedikit.

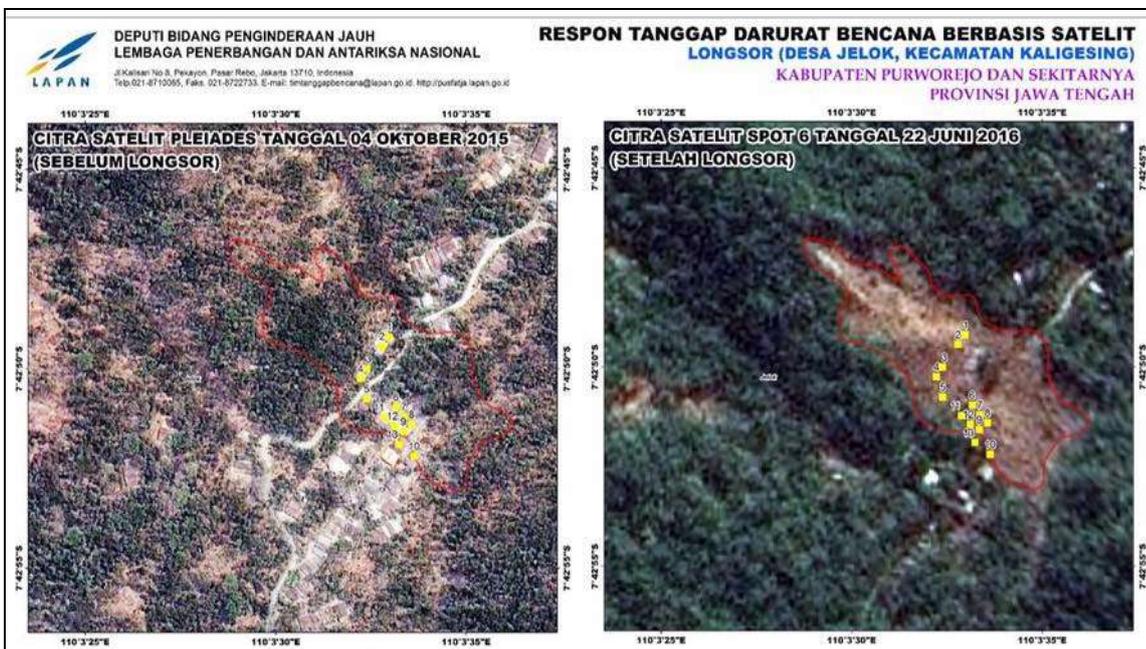
Gambar 5 Lokasi Longsor di Desa Jelok, Kecamatan Kaligesing (Sumber: Lapan.go.id).

Jenis longsor berupa longsor translasi bahan rombakan yang terjadi pada lereng di sekitar pemukiman warga di Dusun Sambasan, Desa Jelok. Hasil dari tinjauan citra satelit oleh LAPAN

(Gambar 5) terlihat kondisi lereng sebelum dan sesudah longsor dan tiga belas rumah di lokasi tersebut yang terkena dampak longsor. Pada Gambar 5 juga terlihat bahwa penutup lahan lokasi longsor masih berupa tanaman yang cukup rimbun.

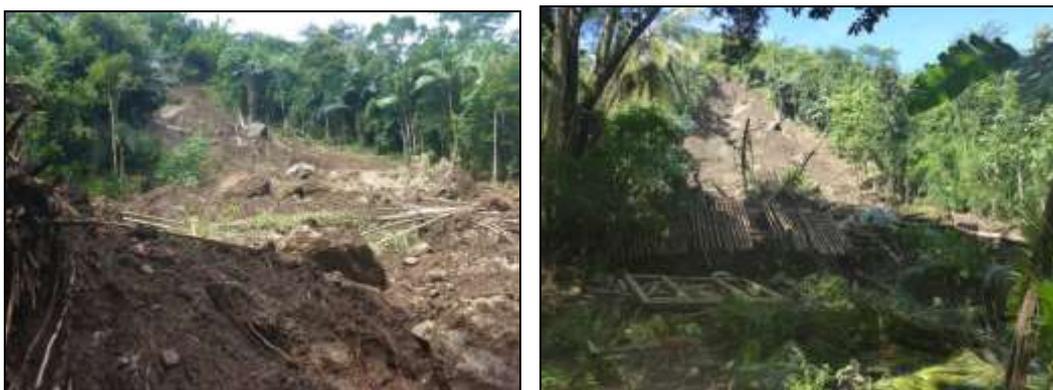
Gambar 6 Lokasi longsor di sekitar puncak bukit, 3 (tiga) orang meninggal dunia.

Jenis longsor pada lokasi ini adalah berupa longSORan translasi bahan rombakan yang didominasi batu-batu besar yang berukuran sampai dengan diameter 5 m (Gambar 6).

Longsor-longsor kecil sempat terjadi di beberapa lokasi yang membuat penduduk setempat mengungsi ke rumah saudaranya sehingga terhindar dari bencana. Indikasi longsor-longsor kecil dan banjir tidak seluruhnya dijumpai pada lokasi-lokasi terjadinya longsor. Pada lokasi yang memakan korban (berlokasi di sekitar puncak) tidak ditemukan indikasi longsor kecil dan banjir.

Dampak longsor 4 (empat) orang meninggal dunia, akses jalan antar desa terputus di beberapa lokasi, dan 8 (delapan) rumah tertimbun atau longsor ke bagian bawah lereng. Secara umum lokasi-lokasi longsor berada pada bagian bawah lereng bukit dengan kemiringan lereng setelah longsor berkisar di 35°. Tinggi tebing yang mengalami longsor >30 m. Serta material longsor berupa bongkah-bongkah batu besar dalam jumlah banyak.

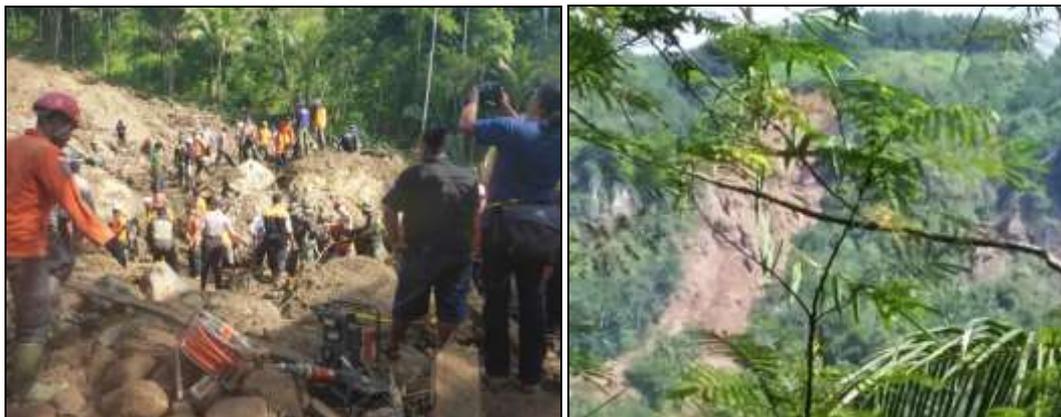
Gambar 7 Lokasi longsor (kiri) dan mahkota longsor (kanan).

Jenis longsor pada lokasi ini adalah berupa longsoran translasi bahan rombakan yang terjadi pada lereng Puncak bukit yang berjarak 486 m dari pemukiman warga di Dusun Semampir. Material longsor ini adalah berupa tanah dan bongkah batu (dominan berupa bongkah batu) berukuran 10-500 cm. Material longsor bercampur dengan air membentuk aliran pekat menghantam rumah warga. Lokasi ini berada disekitar aliran air sungai yang didominasi oleh bongkah-bongkah batu. Kondisi terakhir menyebutkan 4 (empat) rumah warga tertimbun material longsor sedangkan 6 (enam) warga tertimbun material longsor, 3 (tiga) warga sudah ditemukan meninggal dan 3 (tiga) warga lainnya masih hilang. Diduga 3 (tiga) warga tersebut tertimbun batu dan sedang diupayakan pencariannya. Kejadian longsor ini diawali adanya aliran yang hitam pekat yang terdapat pada kali. Gambaran mengenai lokasi longsoran dapat dilihat pada Gambar 7.

Lokasi longsoran berada di daerah dekat puncak bukit. Pada lokasi ini material longsor yang ditemukan berupa tanah bongkah breksi andesit. Material longsor yang dominan berupa batu bongkah-bongkah besar bercampur dengan air, tanah, dan pepohonan yang menerjang rumah di sekitar alur sungai di bagian hilir. Hal ini juga disebabkan kuatnya aliran sungai yang disebabkan curah hujan yang lebat pada saat kejadian di lokasi. Alur sungai tempat terjadinya longsoran memiliki lebar 5 m.

Secara umum lokasi longsor merupakan lereng bukit, pada kaki bukit terdapat alur sungai lebar 10 m. Tinggi tebing 150 m. Jarak sumber longsor dengan rumah yang terimbun 486 m. Kemiringan lereng pada dasar sungai setelah longsor berkisar 15-25°. Batuan dasar berupa breksi andesit, mayoritas masih segar (keras). Zona lapukan tebal berkisar 4 m berupa tanah dan bongkah batuan. Material longsor berupa tanah dan bongkah batuan ukuran 20-500 cm dalam jumlah banyak.

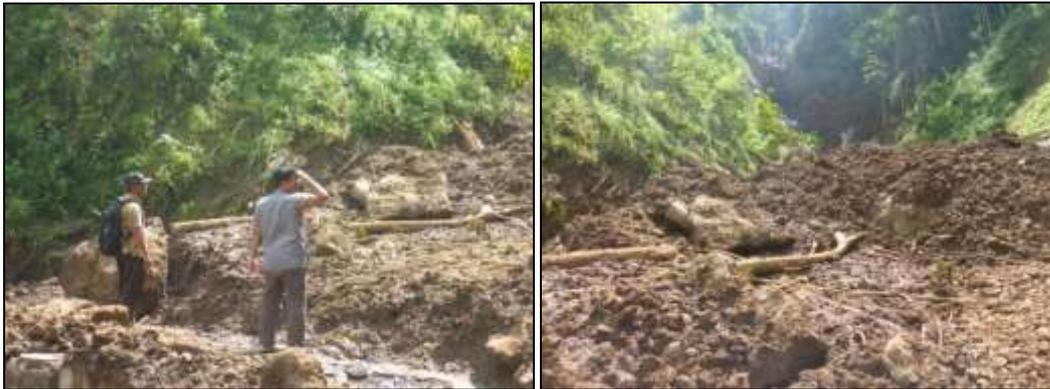
Gambar 8 Lokasi longsor akibat banjir debris.

Material longsor pada lokasi berupa tanah, pasir, bongkah batu (100 cm), dan tumpukan kayu yang menutup jalan. Material ini terbawa oleh banjir bandang dikarenakan oleh hujan yang lebat dengan durasi yang lama.

Dampak kejadian longsor antara lain: 7 (tujuh) rumah tertimbun, kerusakan jalan dan saluran drainase di desa. Longsor di daerah Gumelen kulon yang berlokasi di sebelah Gumelen wetan menyebabkan 6 (enam) warga meninggal dunia. Warga tersebut tengah sibuk membersihkan jalan yang terkena material longsor, kemudian tertimbun oleh material dari longsor susulan.

Secara umum lokasi longsor merupakan lereng bukit dan terdapat jalan lintas antar desa. Mayoritas jalan diapit tebing terjal dan jurang. Kemiringan lereng setelah longsor berkisar 23° . Tinggi tebing yang mengalami longsor 6-20 m, lebar longsor pada bagian bawah tubuh longsor 9-15 m. Material longsor mayoritas berupa tanah dan terdapat bongkah batuan ukuran 20-100 cm.

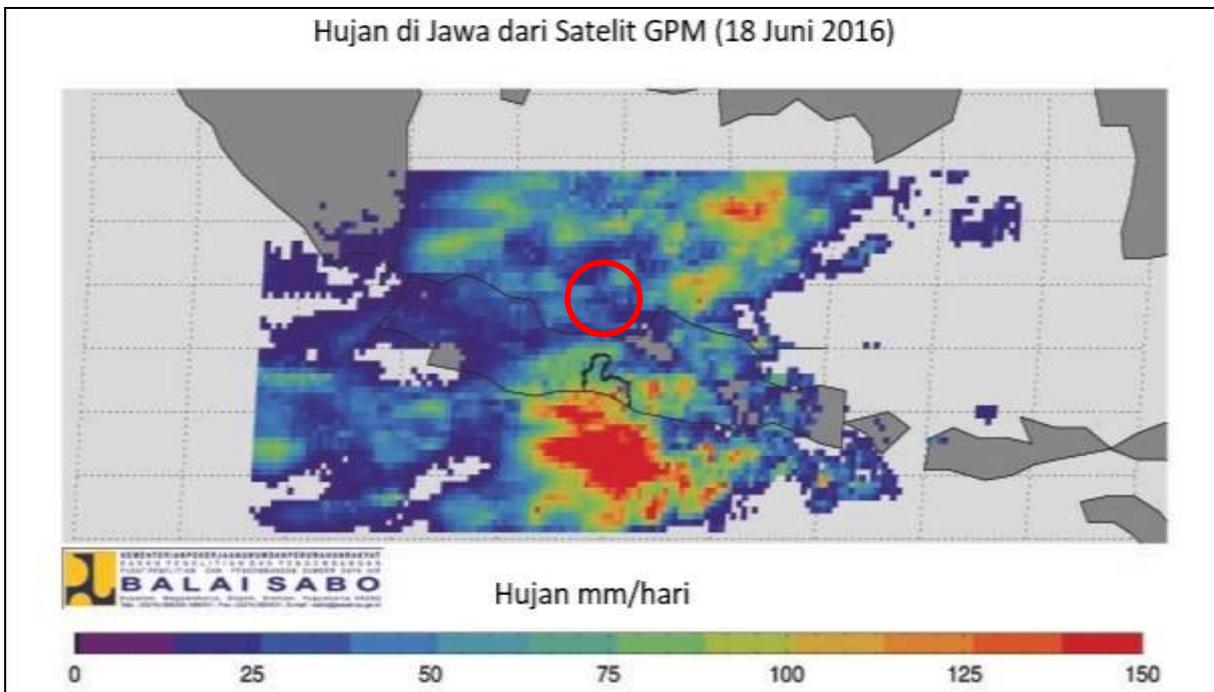
Gambar 9 Curah hujan Pulau Jawa pada tanggal 18 Juni 2016 (hasil pengolahan satelit GPM). Lingkaran merah pada gambar merupakan lokasi studi.

Untuk mengetahui karakteristik hujan secara spasial yang terjadi pada daerah longsor, maka data hujan jam-jaman pengamatan dari satelit juga digunakan dalam kajian ini. Data hujan pada sebelum dan sesudah terjadinya longsor yang digunakan dalam studi ini diperoleh dari satelit Global Precipitation Measurement (GPM) yang dapat diperoleh secara bebas dari *website* NASA. Data hujan dari GPM ini dapat digunakan untuk mengetahui jumlah hujan dan intensitas hujan yang terjadi pada saat sebelum dan sesudah kejadian longsor karena data tersebut mempunyai resolusi yang sangat tinggi, yaitu setiap 30 menit untuk data pengamatan dan mempunyai resolusi spasial sebesar $0,1^\circ \times 0,1^\circ$. Data hujan spasial yang diolah pada tanggal 18 Juni 2016 dapat dilihat pada Gambar 9. Sebagai catatan data hujan yang tercatat pada satelit sudah dikoreksi waktu terjadinya, sehingga hujan pada tanggal 18 Juni akan dicatat sebagai hujan pada tanggal tersebut. Pada Gambar 9 terlihat bahwa hujan ekstrim yang melebihi 150 mm/hari terjadi di laut Selatan Pulau Jawa. Pada daerah lokasi longsor, hujan yang tercatat berkisar antara 100-120 mm.

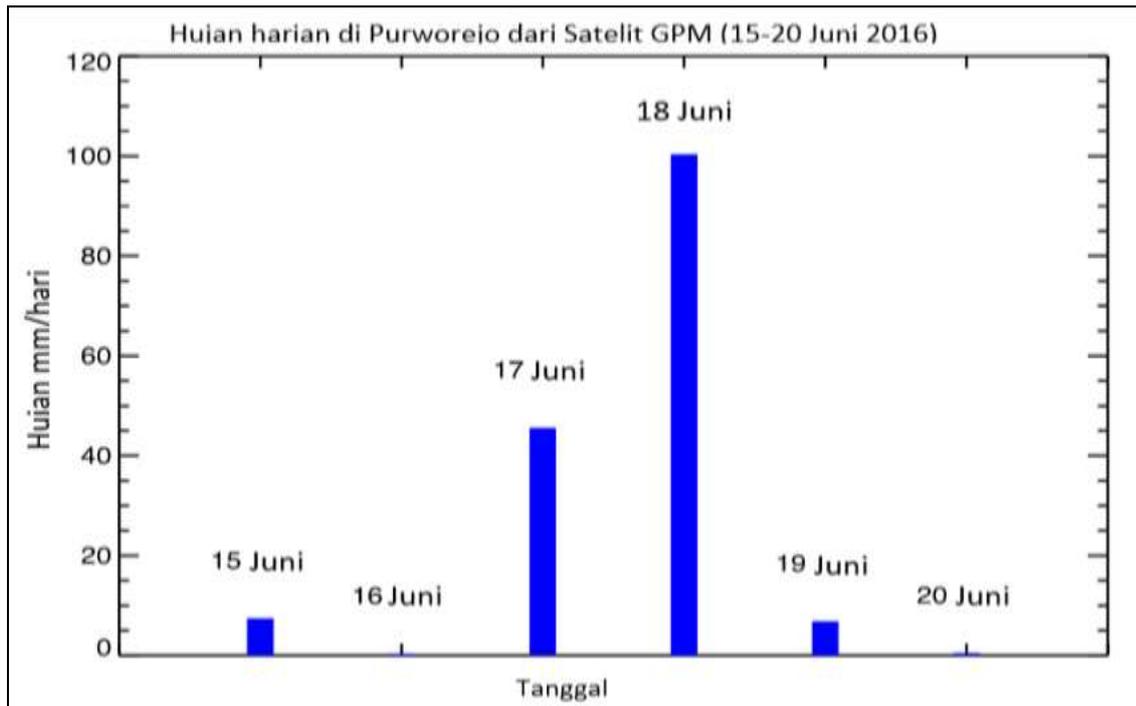
Gambar 10 Hujan harian di lokasi longsor Purworejo (hasil pengolahan satelit GPM).

Data hujan harian sebelum dan sesudah longsor di Purworejo dapat dilihat pada Gambar 10. Pada daerah Purworejo dan sekitarnya, hujan yang terjadi hanya sebesar ± 100 mm/hari. Namun sehari sebelum kejadian longsor, hujan yang terjadi sebesar 45,6 mm/hari. Hal ini dapat menyebabkan tanah pada lokasi longsor menjadi jenuh air pada tanggal 17 Juni sehingga hujan yang terjadi sehari setelahnya (18 Juni) menyebabkan longsor pada daerah Purworejo dan sekitarnya.

Untuk hujan dengan besaran 100 mm/hari belum dapat dikategorikan sebagai hujan ekstrim, namun dapat dikategorikan sebagai hujan sangat lebat berdasarkan klasifikasi curah hujan oleh BMKG.

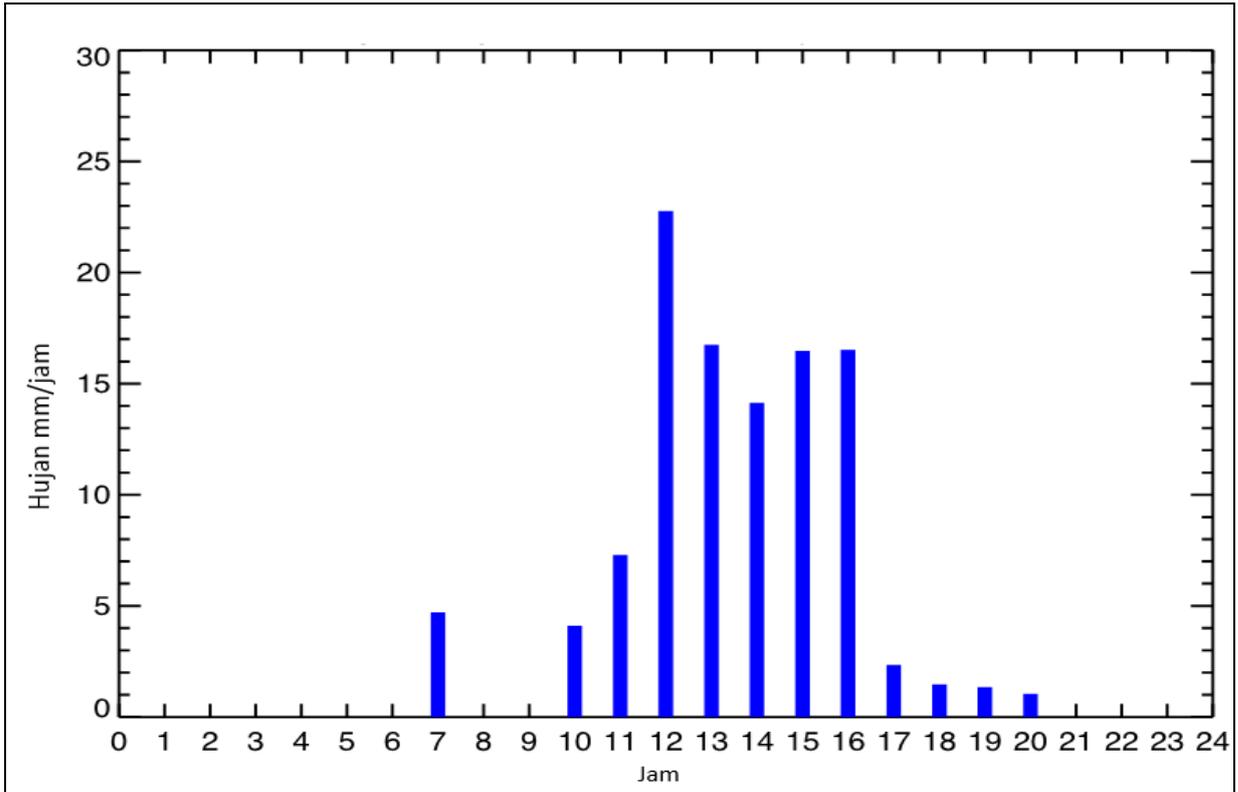
Gambar 11 Hujan jam-jaman pada tanggal 18 Juni 2016 di Purworejo (hasil pengolahan Satelit GPM).

Untuk mengetahui intensitas hujan yang terjadi di daerah Purworejo dan sekitarnya, data hujan 30 menitan yang diperoleh dari GPM kemudian diolah menjadi data hujan jam-jaman (Gambar 11). Hal ini perlu dilakukan untuk mengetahui secara detail kapan mulai hujan, durasi hujan, intensitas hujan tiap jam, dan kapan waktu berhentinya hujan.

Pada Gambar 11 terlihat bahwa hujan sudah terjadi sejak jam 7.00 pagi namun kemudian berhenti. Hujan berikutnya terjadi pada jam 10.00 pagi hingga 20.00 malam selama 10 jam. Hujan paling deras terjadi pada jam 12.00 siang dengan intensitas 22,7 mm/jam dan kemudian diikuti dengan hujan sebesar ± 16 mm/jam selama 4 jam berturut-turut hingga pukul 16.00 sore. Intensitas hujan yang terjadi tersebut dapat dikategorikan sebagai hujan sangat lebat (>20 mm/jam) dan lebat (15-20 mm/jam) berdasarkan klasifikasi hujan dari BMKG. Dari data pengamatan terlihat bahwa puncak hujan terjadi pada jam 12.00 siang hingga pukul 16.00 sore, namun berdasarkan hasil wawancara dengan warga setempat, mereka mengatakan bahwa hujan paling deras terjadi pada

pukul 16.00. Hal ini sangat berbeda dengan data pengamatan yang diperoleh dari warga.

Data hujan jam-jaman yang diperoleh, selain digunakan untuk menentukan waktu hujan, waktu berhenti, dan durasi hujan, data tersebut juga memperlihatkan bahwa kejadian longsor yang terjadi pada jam 16.00 tersebut, terjadi pada saat hujan mulai reda. Akumulasi hujan lebat yang terjadi pada jam-jam sebelumnya sebesar ±90 mm dari jam 7.00 pagi menyebabkan tanah yang sudah basah akibat hujan pada hari-hari sebelumnya, bertambah basah dan menjadi jenuh air. Hal ini dapat menyebabkan longsor pada bidang gelincir.

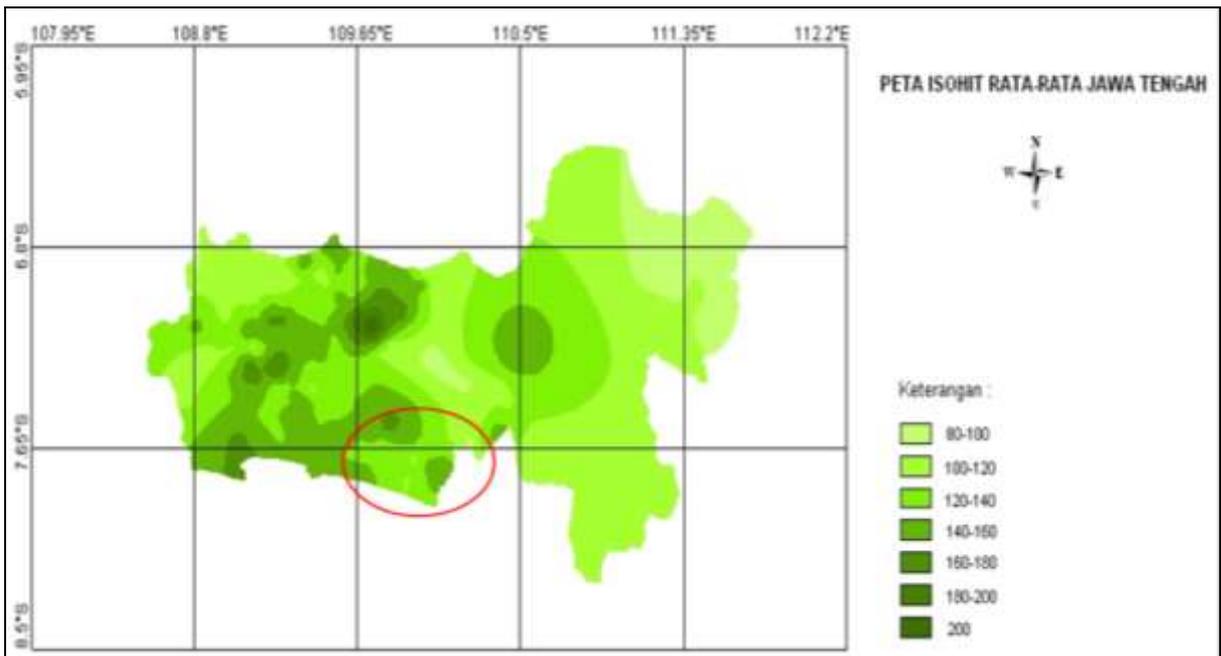
Gambar 12 Peta Isohiet hujan harian maksimum tahunan rata-rata Jawa Tengah, lingkaran merah menunjukkan lokasi longsor (sumber: penelitian *ungauged* Pusair, 2009).

Dari peta isohiet hujan harian maksimum tahunan rata-rata di Jawa Tengah dapat diketahui bahwa hujan sebesar 100 mm/hari merupakan hujan yang biasa terjadi setiap tahunnya (Gambar 12). Berdasarkan peta isohiet tersebut, hujan harian maksimum tahunan yang biasa terjadi di daerah Purworejo sekitar adalah sebesar 100-120 mm/hari. Oleh karena itu dapat dikatakan bahwa hujan yang terjadi pada saat kejadian longsor bukan merupakan hujan ekstrim. Lain halnya jika data yang tercatat pada stasiun Purworejo sebesar 328 mm itu benar adanya. Maka hujan yang terjadi di Purworejo tersebut dapat dikategorikan hujan ekstrim dengan periode ulang yang tinggi.

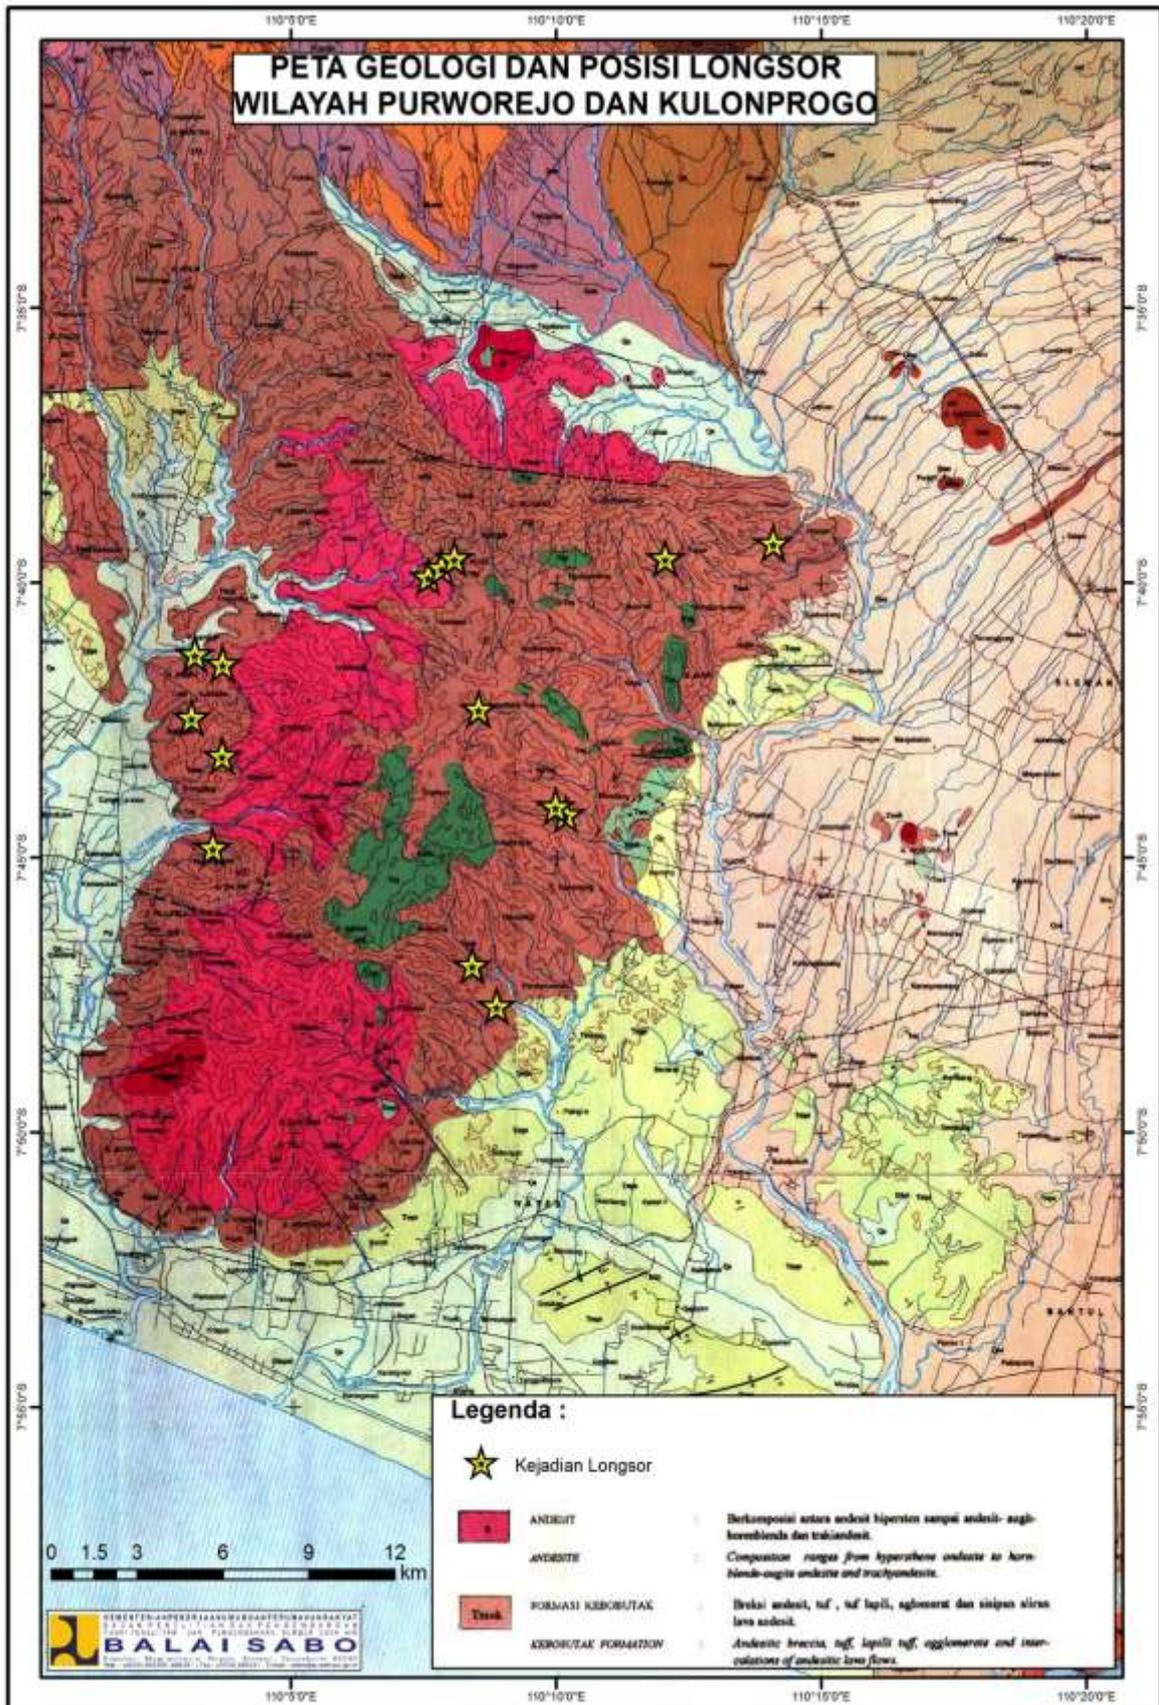
Gambar 13 Peta geologi Purworejo dan Kulon Progo (Badan Geologi, 1995)

Studi mengenai kondisi geologi regional wilayah longsor didasarkan pada survei lapangan dan Peta Geologi Lembar Yogyakarta. Lokasi longsor di Purworejo yang ditinjau diplotkan pada peta geologi (lihat Gambar 13). Plot lokasi longsor pada peta geologi bertujuan untuk mengetahui apakah lokasi-lokasi longsor tersebut terletak pada lokasi yang rentan terjadi longsor. Kondisi geologi yang dikaji terutama keberadaan sesar dan jenis batuan. Kedua parameter ini dinilai mempunyai pengaruh tinggi terhadap kejadian longsor.

Berdasar survei lapangan kondisi zona lapukan masing-masing lokasi longsor sedikit berbeda. Longsor Caok-Karangrejo terletak pada zona lapukan namun terdapat banyak bongkah (*bolder*) batuan. Pada lokasi ini terdapat bekas aliran pada zona longsor yang menandakan bahwa pada lapisan bawahnya berupa zona kedap air sehingga air tidak dapat meresap. Untuk lokasi longsor lainnya, tidak dijumpai banyak bongkahan batuan dan zona lapukan yang lebih tebal.

Formasi Kebobutak merupakan formasi dengan satuan batuan yang didominasi oleh batuan hasil kegiatan gunung api. Tipe batuan ini didominasi oleh batuan Breksi Andesit, Tufa, dan Lava Bantal. Batuan ini dalam kondisi segar bersifat masif dan bersifat kedap air sehingga kontak antara batuan dasar dengan zona lapukan dapat menjadi bidang gelincir longsor. Air hujan yang meresap ke dalam tanah akan tertahan oleh lapisan batuan dasar sehingga terjadi penjujukan zona lapukan. Material tanah pada zona lapukan menjadi berat. Kondisi ini akan mendukung terjadinya longsor. Untuk struktur geologi, pada lokasi longsor tidak dijumpai patahan yang dominan.

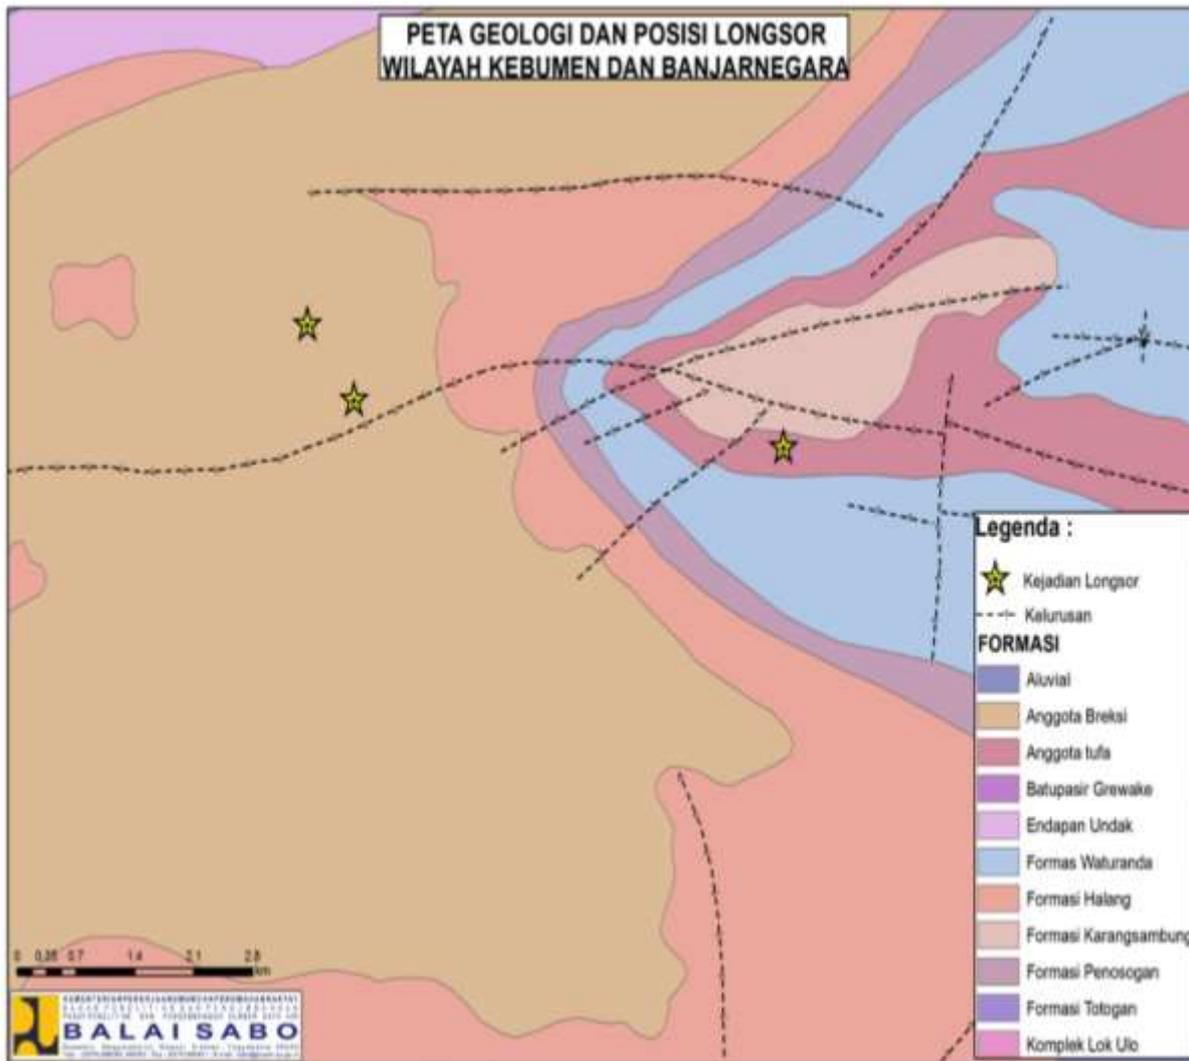
Gambar 14 Peta geologi Kebumen dan Banjarnegara (Badan Geologi, 1995, dengan Modifikasi)

Sedangkan untuk daerah Banjarnegara dan Kebumen, lokasi longsor berada pada jenis geologi Breksi dan Tufa (Gambar 14). Secara umum bisa dikatakan bahwa lokasi-lokasi longsor di Banjarnegara mempunyai mempunyai kondisi batuan (litologi) yang sama. Pada lokasi longsor dijumpai kontrol struktur geologi berupa patahan (sekar) berarah barat – timur.

Keberadaan patahan ini sangat mempengaruhi keadian longsor.
