## MODIFIKASI KOLAM OLAK TIPE AMBANG BERGIGI DALAM RANGKA REHABILITASI KERUSAKAN BENDUNG CIKEUSIK DI JAWA BARAT

### *DENTATED ENDSILL STILLING BASIN MODIFICATION FOR CIKEUSIK WEIR REHABILITATION IN WEST JAVA*

James Zulfan<sup>1\*)</sup>, Tsani Rakhmawati<sup>2)</sup>, Ririn Rimawan<sup>3)</sup>,  
I Putu Samskerta<sup>4)</sup>, Slamet Lestari<sup>5)</sup>

<sup>1,2,3,4)</sup>Balai Hidrolika dan Geoteknik Keairan, Kementerian PUPR  
Jl. Ir. H. Juanda No 193 Dago, Bandung, Indonesia,

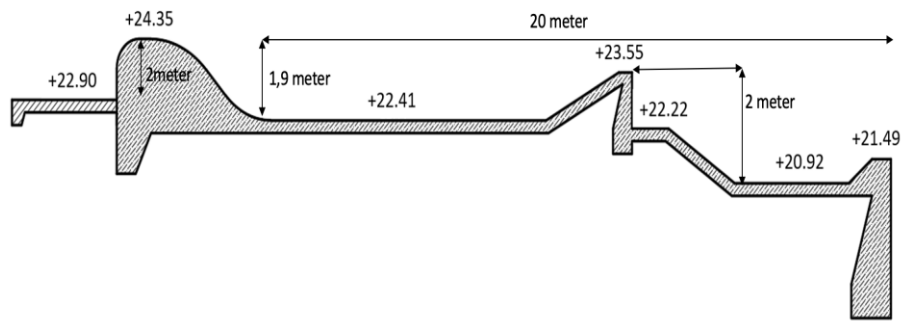
1. Desain eksisting (Gambar 7), Desain ini merupakan desain awal dari perencana. Pada desain awal ini panjang kolam olak adalah 20 meter tanpa riprap.
2. Desain alternatif 1 (Gambar 8), Desain ini merupakan desain modifikasi dengan panjang kolam olak 35 meter dan riprap batu sepanjang 8 meter di hilir kolam olak.
3. Desain alternatif 2 (Gambar 9), Desain ini merupakan desain modifikasi dengan panjang kolam olak 42 meter dan riprap batu sepanjang 8 meter di hilir kolam olak.

**Gambar 7** Potongan memanjang desain Bendung Cikeusik desain eksisting

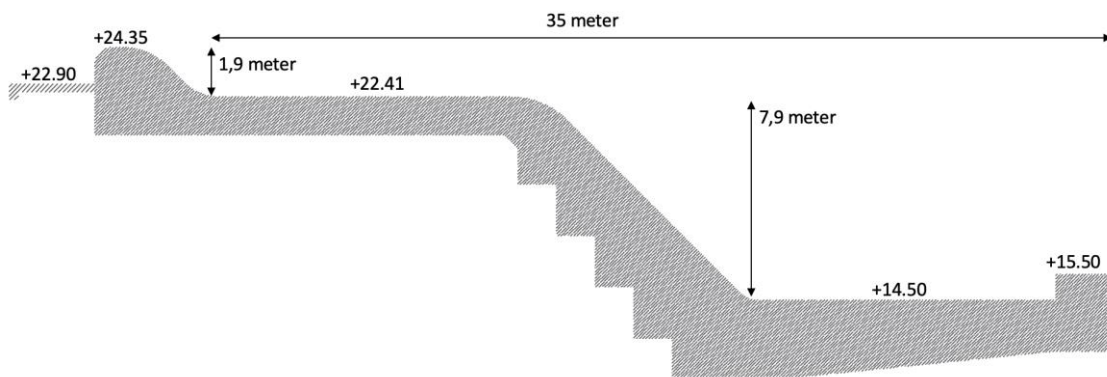
**Gambar 8** Potongan memanjang desain Bendung Cikeusik alternatif 1

1. Alternatif seri 1 (Gambar 14a),
  - ambang pada kolam olak eksisting dihilangkan,
  - panjang lantai kolam olak diperpanjang sehingga total panjang 35 meter, dan kedalaman kolam olak ditambah menjadi 7,9 meter serta

- penambahan lapisan riprap batu sepanjang 8 m sebagai perkuatan dasar sungai di hilir ambang.
2. Alternatif seri 2 (Gambar 14b),
    - memperpanjang lantai ruang olak sehingga total panjang 42 meter, dan kedalaman kolam olak menjadi 6.4 meter,
    - menaikkan elevasi kolam olak menjadi +16,00 m.
    - penambahan lapisan riprap batu sepanjang 8 m sebagai perkuatan dasar sungai di hilir ambang.

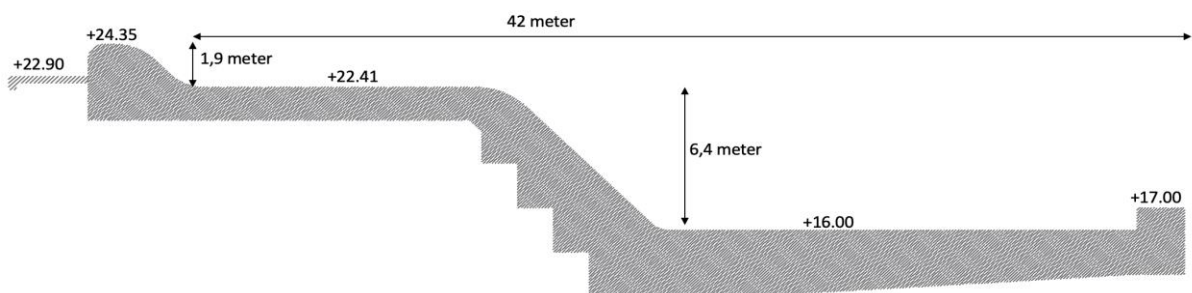
**Gambar 9** Potongan memanjang desain Bendung Cikeusik alternatif 2

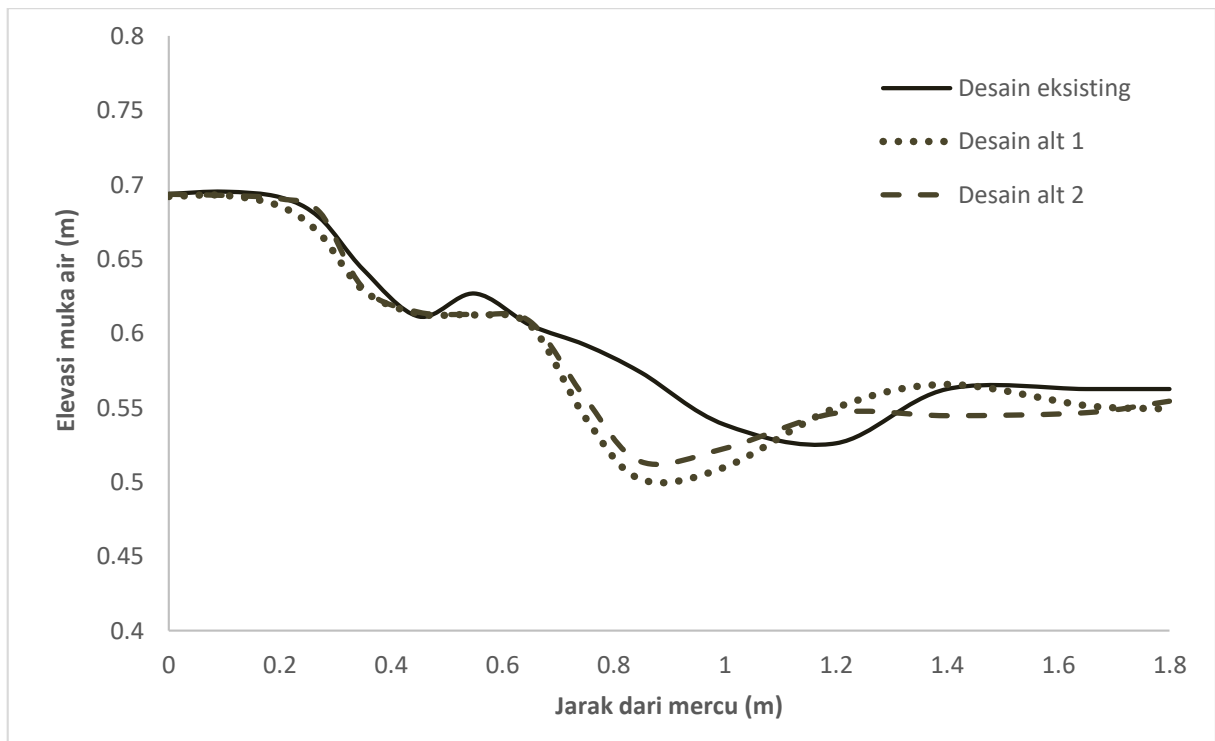
Gambar 17 Grafik hasil pengukuran profil tma  $Q_{100\text{tahun}}$  pada desain eksisting, alternatif 1, dan alternatif 2

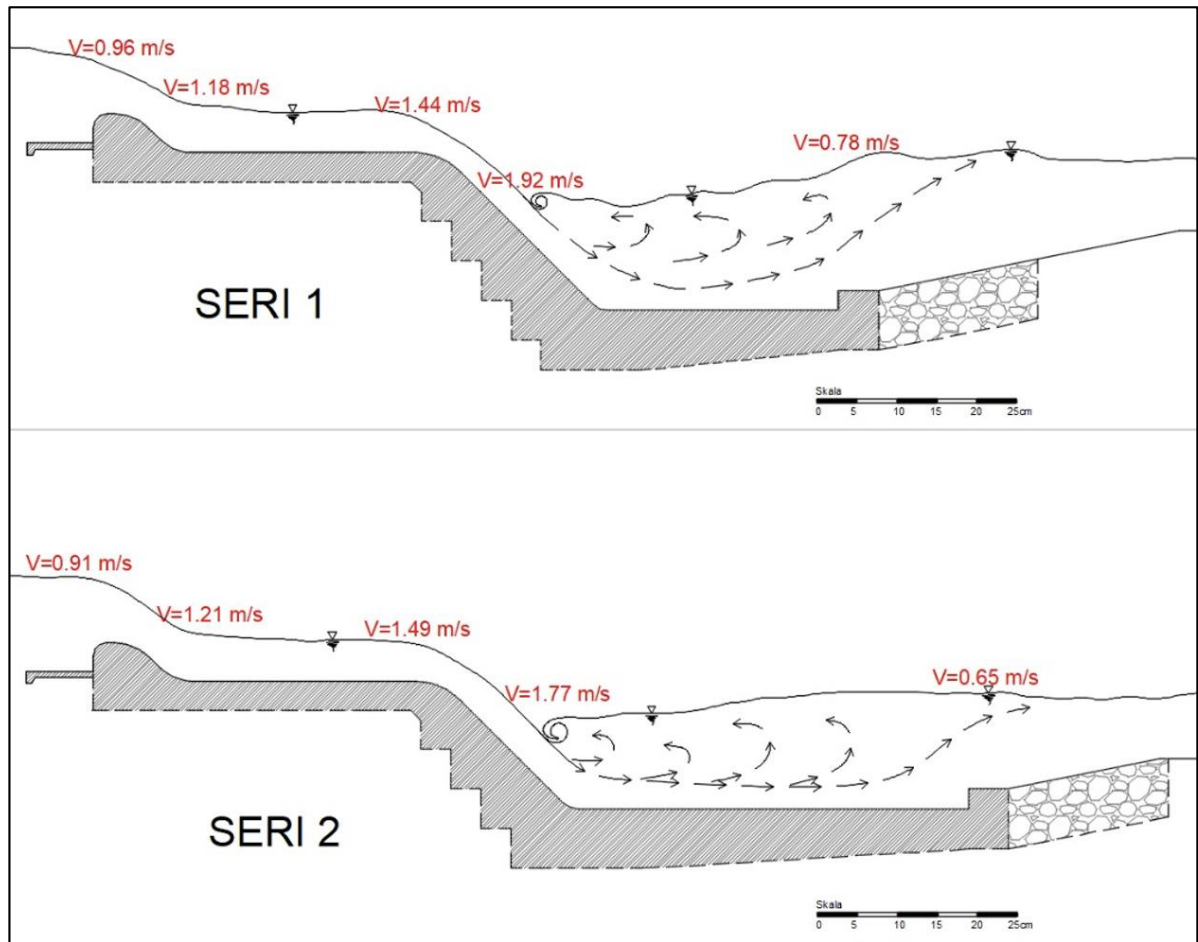
Gambar 18 Pola aliran dan kecepatan pada alternatif 1 dan 2

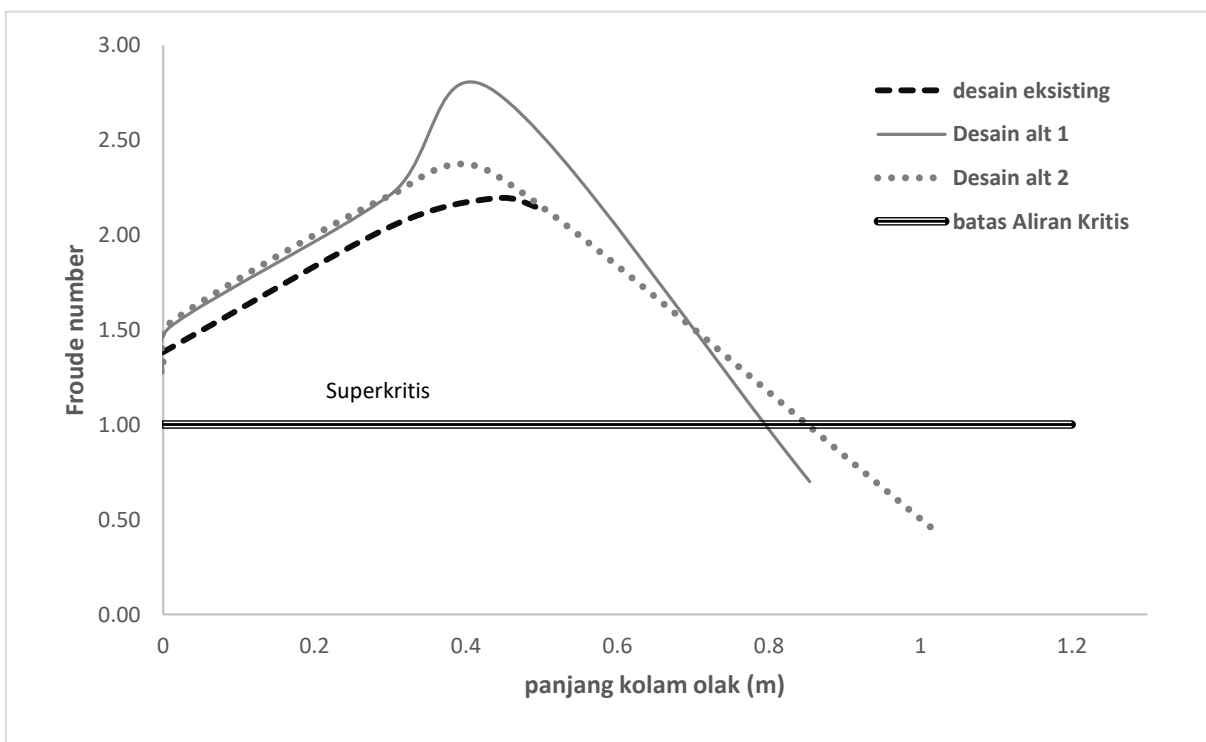
sehingga ujung grafik bilangan froude sudah berada pada area kondisi sub kritis yaitu 0,7. Namun dengan kemiringan dan kedalaman lantai kolam olak yang ada, kecepatan aliran masih terlalu tinggi yang ditunjukkan dengan adanya puncak grafik ekstrim di Gambar 19, sehingga masih berpotensi menggerus dasar sungai di hilir bendung. Untuk kondisi desain alternatif 2, ujung grafik bilangan froude sudah berada pada area kondisi subkritis yang lebih rendah lagi dari seri 1 yaitu 0,45 dimana kondisi aliran di hilir bendung sudah relatif tenang. Untuk melihat kondisi gerusan yang terjadi dari desain alternatif 1 dan 2, maka dilakukan pengamatan gerusan hilir dengan simulasi pengaliran dengan debit  $Q_{100th}$ . Kondisi gerusan sesudah adanya modifikasi kolam olak bendung menjadi lebih baik. Lokasi gerusan terdalam pada kedua alternatif terjadi cukup jauh dari struktur bendung yaitu berjarak 0,875 meter ke arah hilir dari *endsill* atau sekitar 35 cm (skala model) atau 14 meter (skala prototipe). Kedalaman gerusan

Gambar 19 Grafik perubahan karakteristik aliran
