## EFEKTIVITAS DAN KELENGKAPAN BANGUNAN SABO DI SUNGAI TOGURARA DAERAH GUNUNGAPI GAMALAMA

### *EFFECTIVITY AND INSTRUMENTATION OF SABODAM IN TOGURARA RIVER GAMALAMA VOLCANO AREA*

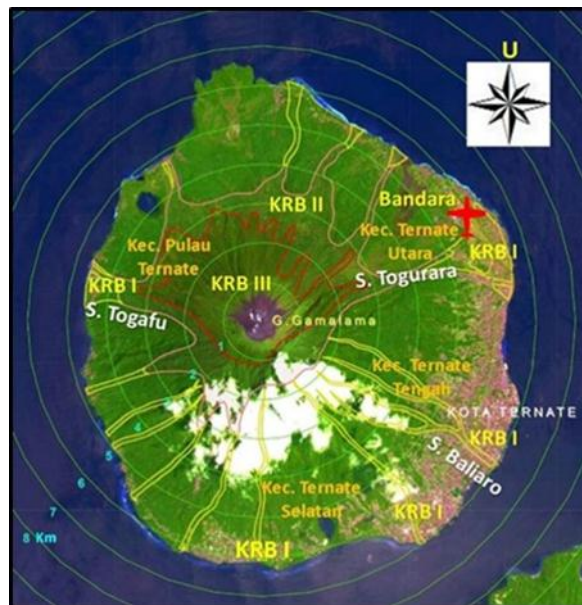
**Gambar 2** Peta kawasan rawan bencana Gunungapi Gamalama.

Dari peta KRB gambar 2 juga terlihat bahwa jarak antara puncak Gunungapi Gamalama dengan garis pantai antara 5,0 sampai 6,0 Km. Sehingga sungai-sungai yang berhulu dari lereng Gunungapi yang tingginya 1.715 mdpl tersebut, merupakan sungai yang pendek, hanya sekitar 3,0 Km. Banjir lahar pasca erupsi Gunungapi Gamalama pada tahun 2011 – 2012 merupakan bencana yang menimbulkan kerugian harta benda dan korban jiwa besar pada dekade 2010. Banjir lahar tersebut terjadi pada 14 Desember 2011, melanda Sungai Togurara, Togafu dan Baliaro.

Berdasarkan peta KRB Gunungapi Gamalama, alur Sungai Togurara berada pada daerah KRB III, II, dan I, rentan terhadap bencana primer maupun sekunder. Daerah KRB I yang menerima sebaran

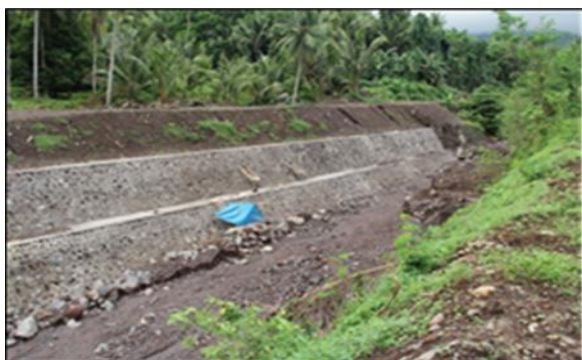
**Gambar 3** Revetment pada alur sungai di sta. 1+650 ~ 1+750

Pekerjaan pengurangan risiko bencana lahar di Sungai Togurara Pasca Erupsi Gamalama 2013 diwujudkan dalam Desain Pembuatan Bangunan Pengendali Sedimen dan Perbaikan Sungai pasca letusan Gunung Gamalama TA. 2013. Desain pekerjaan tersebut, checkdam 4 unit, *ground sill* 2 unit, tanggul bronjong, *revetment* dan normalisasi sungai di 4 lokasi. Gambar 3 menunjukkan *revetment* yang dilaksanakan di sta. 1+650 ~ 1+750.

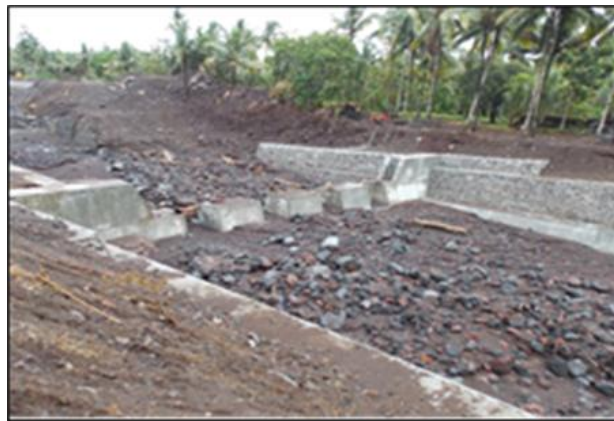
**Gambar 4** Sabodam TG-D15 di sta. 2+200 tertimbun material lahar

Pada 10 Desember 2014, ketika pelaksanaan pekerjaan baru menyelesaikan 3 unit sabodam, tanggul bronjong sepanjang 4.154 m, dan normalisasi sungai di bagian hilir, terjadi banjir lahar. Akibat dari kejadian banjir lahar tersebut sabodam TG-D18, dan TG-D15 yang baru saja selesai dibangun belum mampu mengendalikan material aliran lahar yang mengalir dari hulu. Sehingga sabodam yang berada di sta. 2+450, 2+200, dan 1+700 tertimbun material aliran lahar, gambar 4. Disamping itu karena jarak antara bangunan sabo yang satu dengan lainnya masih terlalu jauh maka ada sebagian material yang melimpas ke luar sungai.

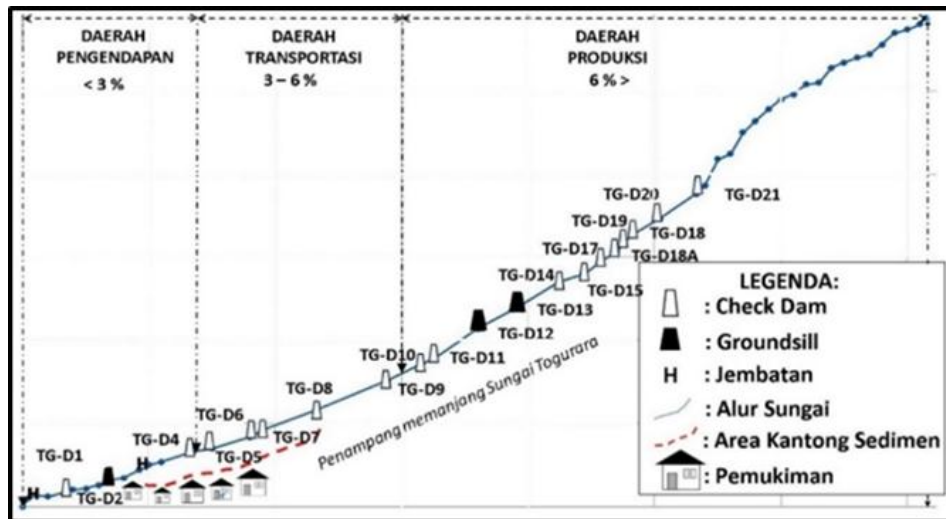
**Gambar 5** Lokasi sabodam, jembatan dan pemukiman di Sungai Togurara

Sehubungan topografi daerah Pulau Ternate yang terjal dan alur Sungai Togurara yang pendek, bencana lahar yang ditimbulkannya spesifik, sehingga strategi penanganannya disesuaikan dengan daerahnya pula. Seperti pada daerah gunungapi lainnya, secara garis besar sabo dam yang dibangun di Sungai Togurara dimaksudkan untuk mengendalikan aliran lahar atau sedimen dengan cara menahan, menampung sebagian material untuk sementara waktu serta mengalirkan sebagian dari sedimen ke arah hilir. Tata letak pembangunan sabodam di daerah gunungapi dilakukan pada daerah produksi sedimen sampai dengan daerah pengendapan sedimen. (Munir M. D; dan Djudi. 2015). Maka lokasi pembangunan sabodam di Sungai Togurara juga terletak pada daerah produksi sedimen sampai dengan daerah pengendapan sedimen pada gambar 5.

kanan dan kirinya 7,36 m, dan 3,87 m. Sedang lebar palung sungai di bagian hulunya 19,66 m, dengan tinggi tebing kanan 7,153 m dan kirinya 4,74 m. Dari gambar 5, terlihat pembangunan sabo-dam di Sungai Togurara secara seri dengan jarak antara sabodam tidak sama. Bahkan, ada beberapa sabodam yang jarak antara sabodam satu dengan yang lainnya relatif pendek terutama pada alur sungai yang kemiringan lerengnya terjal.

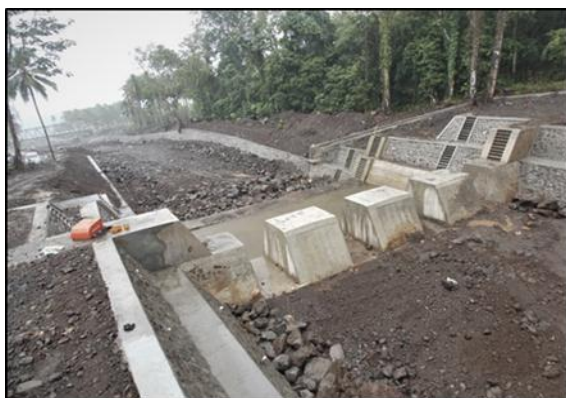
**Gambar 8** Salah satu kanalisasi di dekat muara sungai di daerah Gunungapi Gamalama

Dengan adanya kanalisasi ini kemiringan dasar sungai dan arah aliran telah direncanakan sehingga debit sedimen dapat mengalir secara efektif dan aman terhadap turbulensi aliran maupun erosi dasar dan tebing sungai, gambar 8. Agar kinerja bangunan kanal ini dapat optimum umumnya pekerjaan kanalisasi ini dipadukan dengan pembangunan *groundsill* serta tanggul.

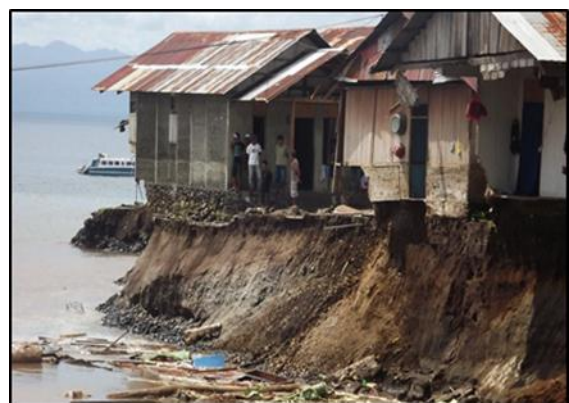
**Gambar 9** Kondisi bibir pantai yang tererosi pasca banjir lahar 2012 sebelum pembangunan kanalisasi

Kondisi muara Sungai Togurara ketika terjadi banjir lahar tahun 2012 sebelum dibangun kanalisasi dapat dilihat pada gambar 9. Dengan keberhasilan tersebut akhirnya pembangunan saluran kanal, dan tanggul di Sungai Togurara dilanjutkan secara bertahap dari 2014 ~ 2016, sampai di sta. 2+700.
